# KLÁŠTERNÍ KOSTEL CYRIAKŮ V BENÁTKÁCH NAD JIZEROU

EVA VYLETOVÁ – ALENA NACHTMANNOVÁ

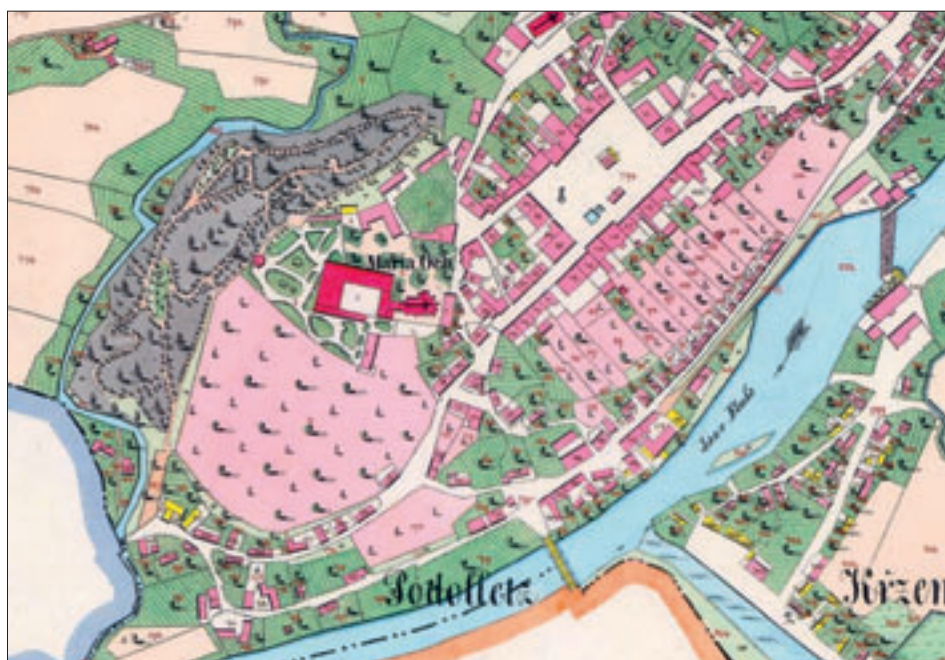
Obr. 2: Benátky nad Jizerou na mapě stabilního katastru z roku 1842 se zámekovým areálem s kostelem Narození Panny Marie, situovaným jihozápadně od náměstí. Kostel je propojen s východním křídlem zámku prostřednictvím arkádové chodby v místech předpokládané zaniklé lodi bývalého klášterního kostela. Před jižním průčelím kostela se terén svažuje k řece Jizeře, na severu a západě navazuje na trojkřídlou zámekovou budovu park s hospodářským zázemím a prudce klesajícím terénem k přítoku Jizery. (Ústřední archiv zeměměřictví a katastru Zeměměřického ústavu v Praze).

Abb. 2: Benátky a. d. Jizera, Karte des Stablen Katasters, 1842, die Stadt mit dem südwestlich vom Marktplatz situierten Schlosskomplex mit der Kirche Maria Geburt. Die Kirche verbindet ein Arkadengang an Stelle des vorausgesetzten verschwundenen Klosterkirchenschiffs mit dem Ostflügel des Schlosses. Vor der Kirchensüdfassade fällt das Gelände zum Fluss Ji-

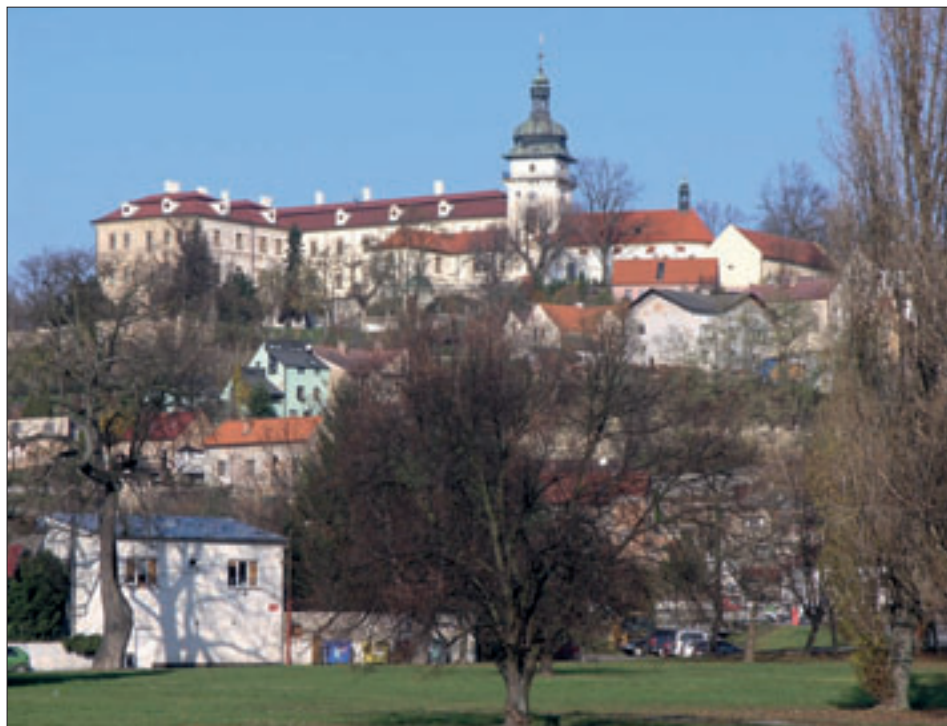
Obr. 3: Pohled ze Starých Benátek od řeky Jizery na zámecký areál s kostelem Narození Panny Marie. Původní výška gotického klášterního kostela byla oproti výšce dnešního kostela více než dvojnásobná a převyšovala by tak stávající budovy zámku (všechny snímky E. Vyletová, 2012).

Abb. 3: Blick von Staré Benátky vom Jizera-Ufer zum Schlosskomplex mit der Maria-Geburtskirche hin. Die ursprüngliche Höhe der gotischen Klosterkirche war im Gegensatz zur Höhe der heutigen Kirche mehr als doppelt und die Kirche hätte daher die heutigen Schlossgebäude überragt (alle Fotos E. Vyletová 2012).

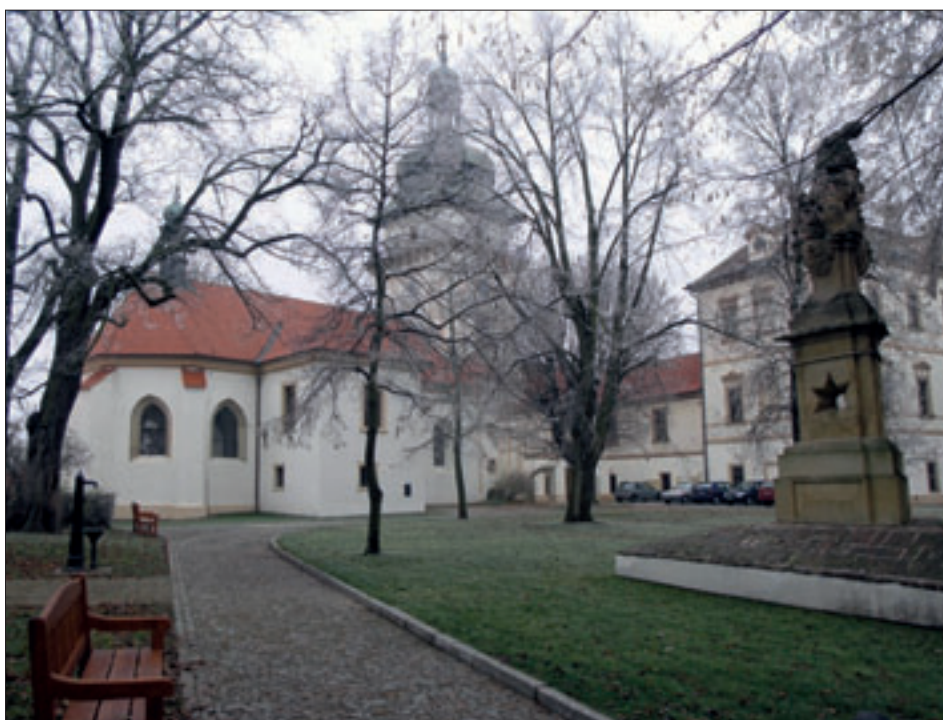
Obr. 4: Benátky nad Jizerou, kostel Narození Panny Marie, pohled na kostel od severovýchodu s navazující budovou zámku na západní straně.

Abb. 4: Benátky nad Jizerou, Maria-Geburtskirche, Ansicht der Kirche von Nordosten mit dem angeschlossenen Schlossgebäude an der Westseite.

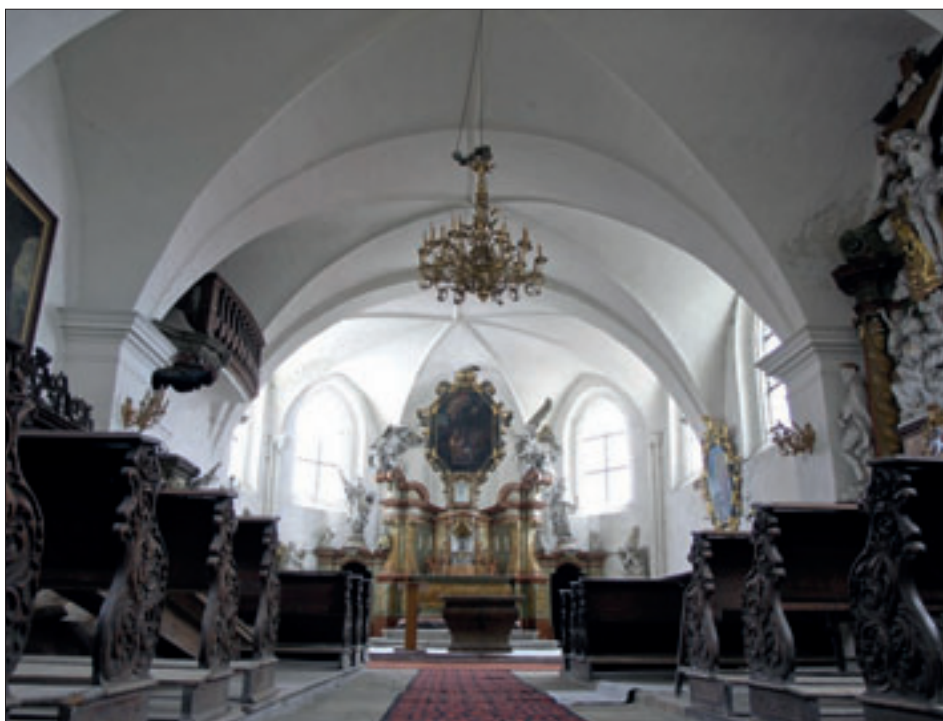
Obr. 5: Benátky nad Jizerou, kostel Narození Panny Marie, interiér kostela, pohled k závěru (stav před opravou 2006).

Abb. 5: Benátky nad Jizerou, Maria-Geburtskirche, Kircheninneres, Blick in das Presbyterium (Zustand vor der Renovierung 2006).

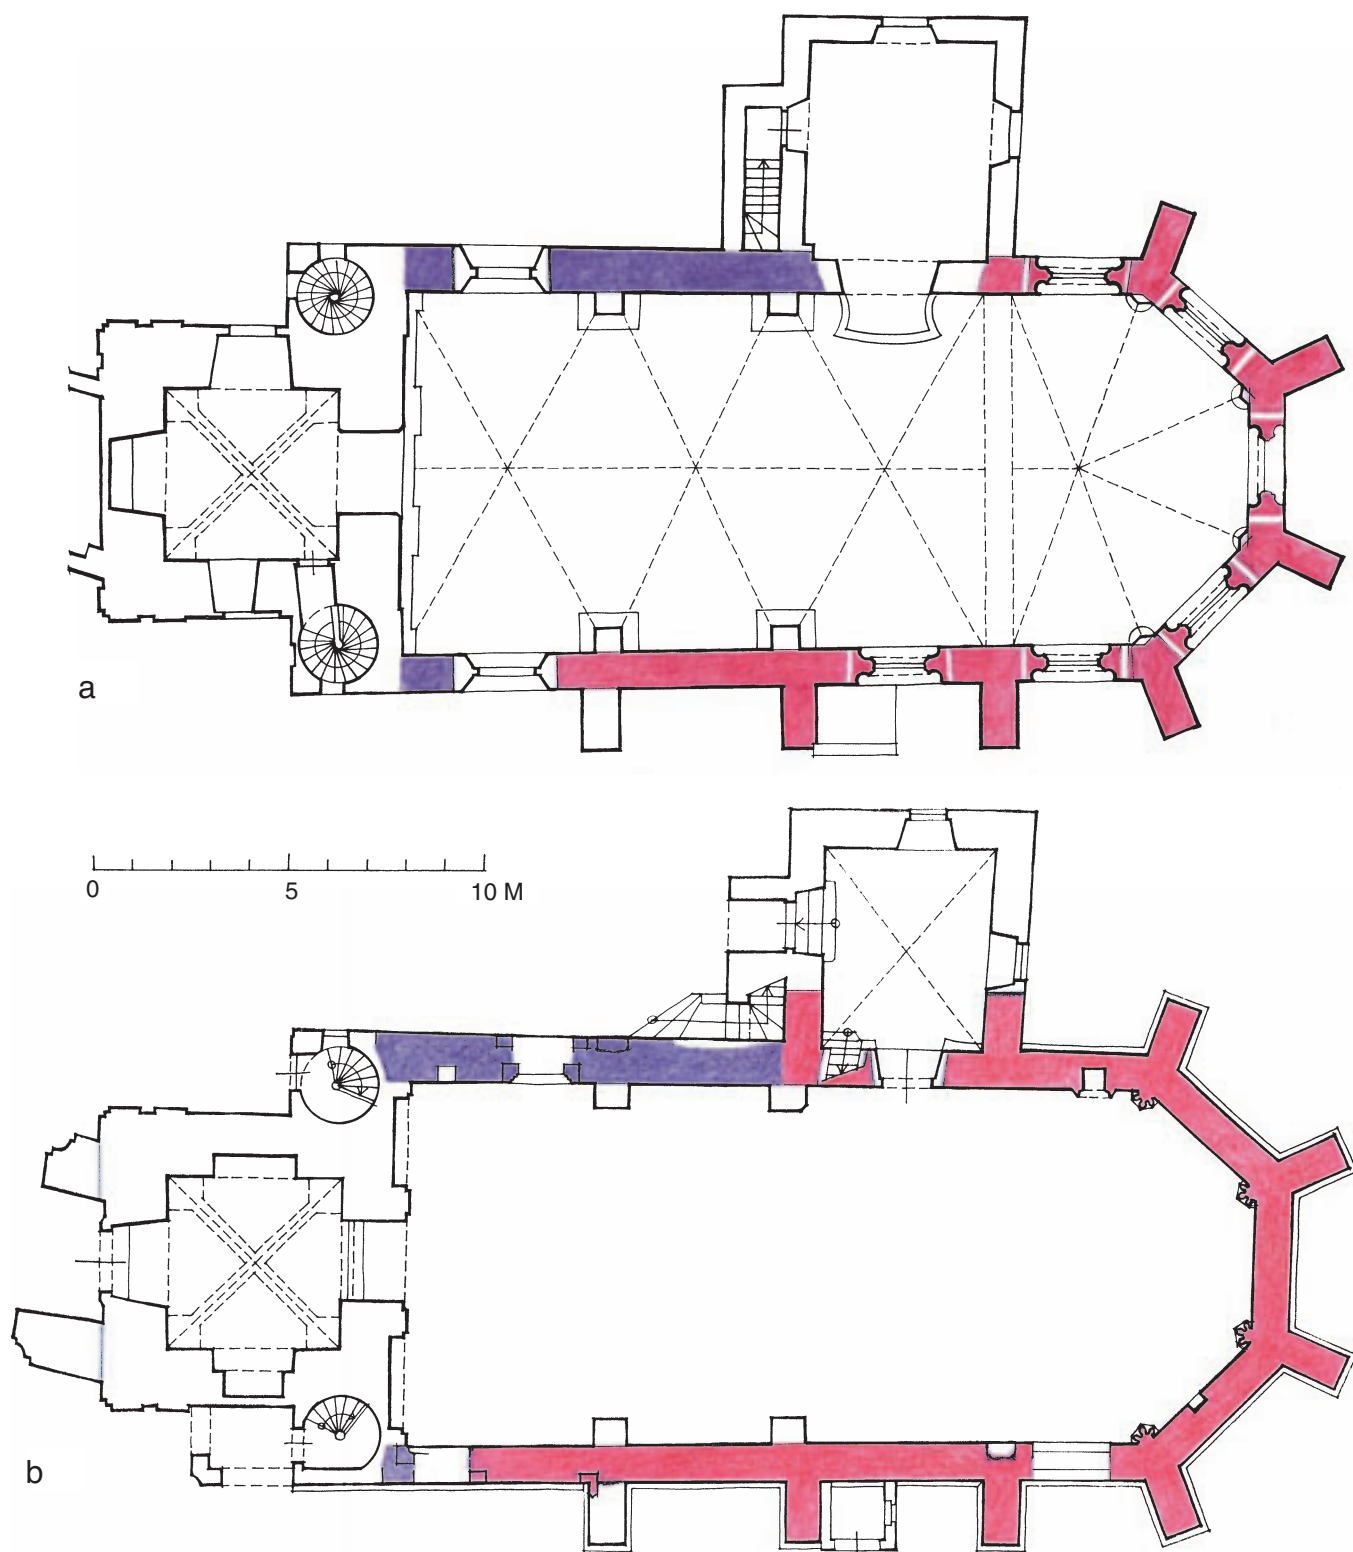
Obr. 6: Benátky nad Jizerou, kostel Narození Panny Marie v areálu zámku, a – půdorys v úrovni oken, b – půdorys v úrovni vstupů s vyznačením gotických stavebních fází a náleзовých situací. Červeně označeno gotické zdivo kolem roku 1350, fialově pozdně gotické zdivo, bez barevného označení mladší etapy (vyhodnocení stavebního vývoje se zaměřením náleзовých situací E. Vyletová, 2012, s využitím zaměření půdorysu Ing. Blabolá z roku 1976).

Abb. 6: Benátky nad Jizerou, Maria-Geburtskirche im Schlosskomplex, a – Grundriss in der Fensterhöhe, b – Grundriss in der Höhe der Eingänge mit Auszeichnung der gotischen Bauphasen und Fundsituationen. Rot – gotisches Mauerwerk gegen 1350, violett – spätgotisches Mauerwerk, ohne Farbenbezeichnung spätere Etappen (Auswertung der Bauentwicklung mit der Aufnahme der Fundsituationen E. Vyletová 2012, mit Verwendung der Grundrissaufnahme von Dipl.-Ing. Blabol, 1976).

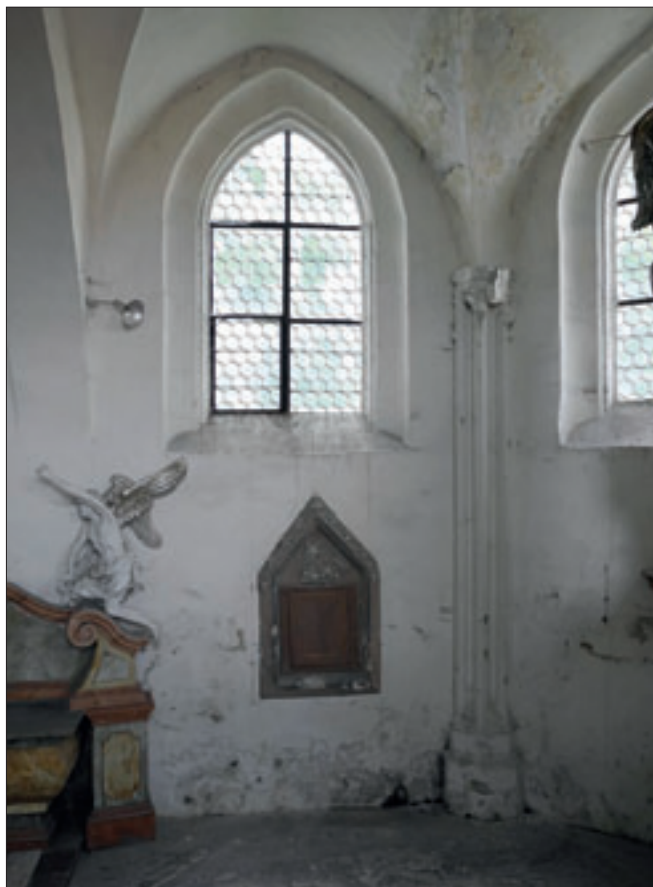
Obr. 9: Benátky nad Jizerou, kostel Narození Panny Marie, interiér kostela, severní stěna závěru se sanktuářem a příporou v nároží, jejíž hlavice byla zřejmě původně konzolou pro sochu. Erb pánů z Dražic je umístěn nejen na konzole přípor, ale také v tympanonu sanktuáře (stav před opravou, 2006).

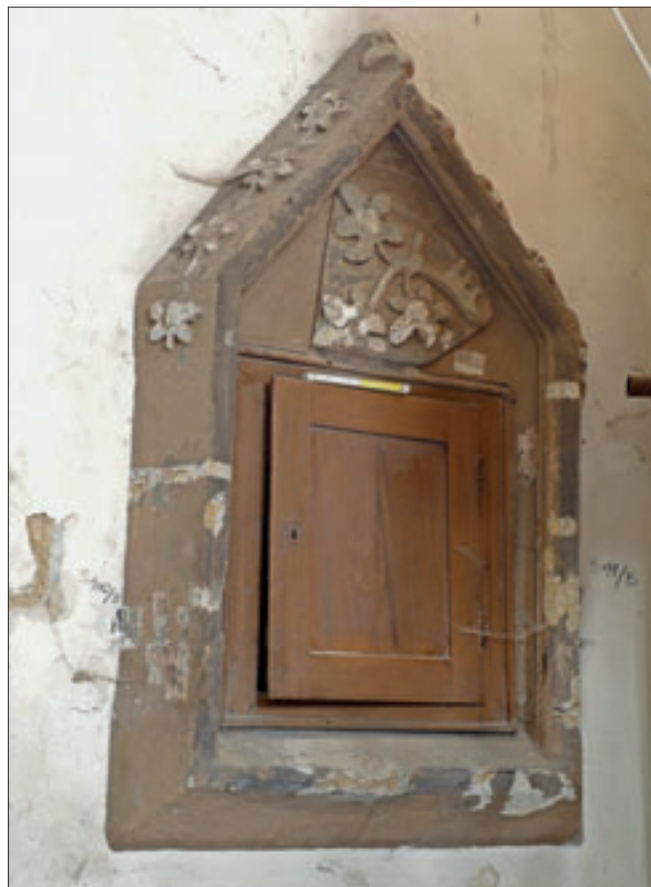
Obr. 10: Benátky nad Jizerou, kostel Narození Panny Marie, sanktuář v severní stěně závěru s erbem pánů z Dražic. Restaurátorským průzkumem byly zjištěny doplňky a překryvy štukem s náterý, u erbu pak doplňky modelace listů ze sádky.

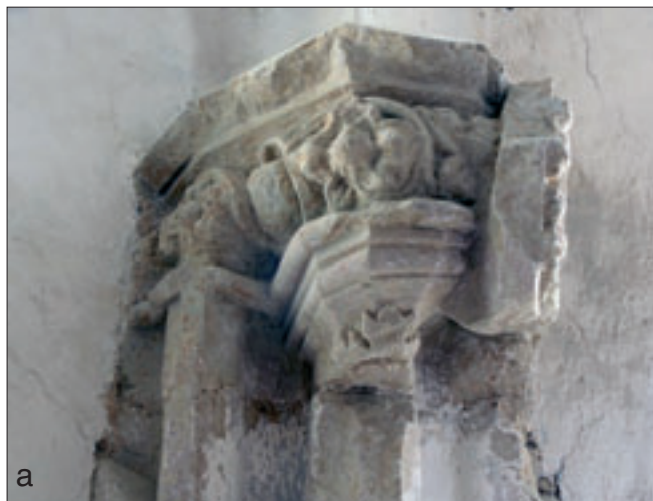
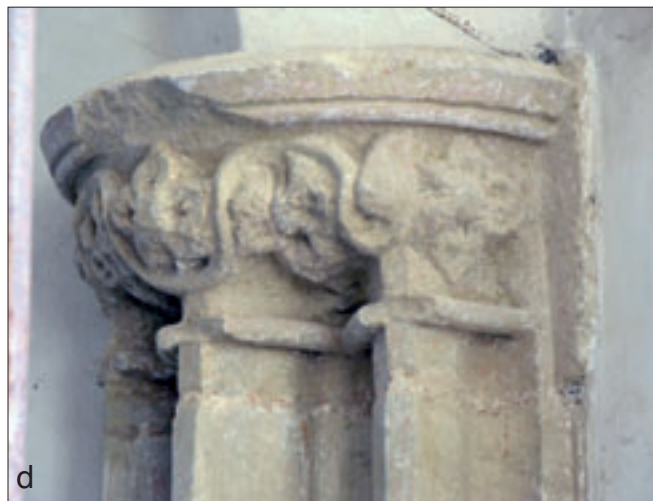
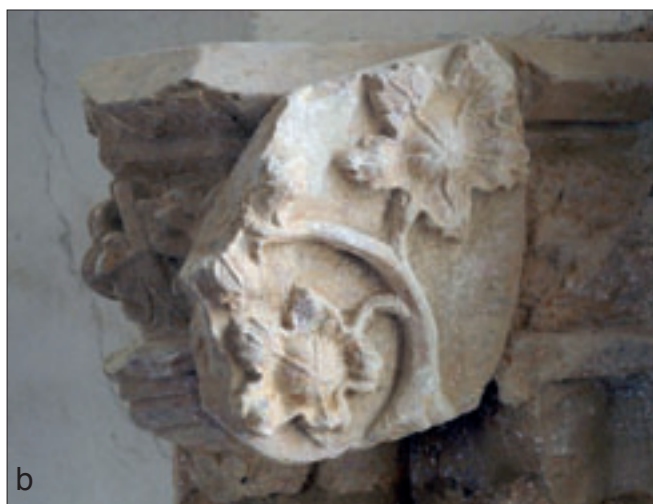
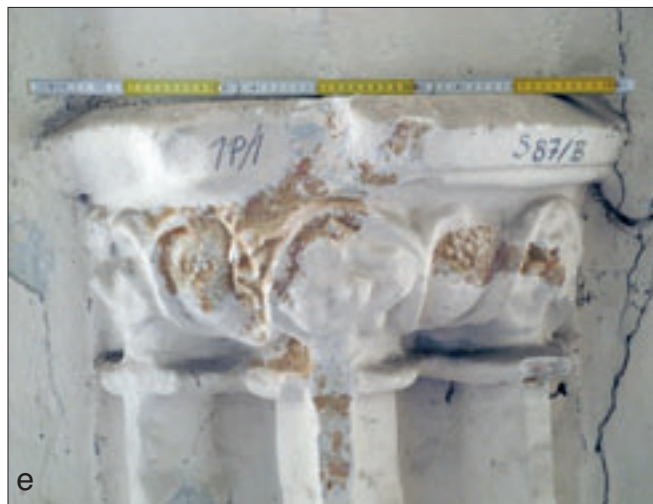
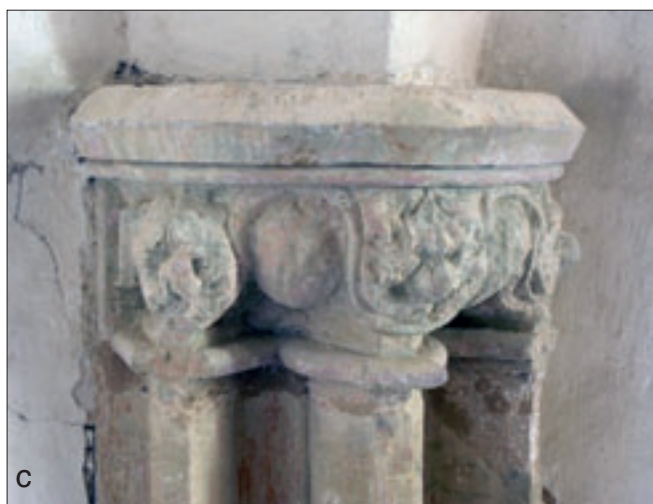
Obr. 11: Benátky nad Jizerou, kostel Narození Panny Marie, hlavice, původně konzoly přípor pro sochy: a, b – severní konzola s erbem pánů z Dražic, c – severovýchodní konzola, d – jihovýchodní konzola, e – jižní konzola, stav v průběhu restaurátorského průzkumu a snímání bílých nátěrů. Ve spodní vrstvě byly zjištěny zbytky oranžového okru (směs žlutých a červených okrů s příměsí černí) a v další vrstvě zbytky červené barevnosti (žluté a červené kysličníky železa), které však byly zachovány i na poškozených a druhotně odlámaných částech. Původní barevnost nebyla průzkumem prokázána. Hlavice restauroval ak. soch. M. Pokorný v listopadu 2012, mikroskopický rozbor odebraných vzorků D. Pechová, 2012.

V interiéru stavby se původní gotické prvky zachovaly in situ v závěru kostela. V nárožích polygonálního závěru se zachovaly již výše zmíněné svazkové přípory tvořené trojicí hruškových prutů. Střední hruškový prut je mohutnější, oba boční natočené pod úhlem zhruba 28 stupňů jsou subtilnější. Přípory vyrůstají ze šikmé plochy odstupněných polygonálních soklů. Ve výšce 4,5 metru nad podlahou je ukončují nízké hlavice ukončené subtilní krycí deskou půlkruhového tvaru, u hlavice s erbem polygonálního tvaru. Hlavice pokrývá úponek vinné révy s listy a hrozny, pod ním probíhá subtilní prstenec. Rostlinný dekor má plasticky vyvinuté listy, povrchové opracování a provedení detailů však zůstalo zřejmě nedokončeno.<sup>45)</sup> Hlavice severní přípory nese erb pánů z Dražic. Erb přiléhá k hlavici na východní straně a je otočen k závěru, takže z presbytáře nebyl zřejmě vidět. Celá hlavice je tesána z jednoho kusu kamene včetně

Abb. 11: Benátky nad Jizerou, Maria-Geburtskirche, Kapitelle, ursprünglich Dienstkonsolen für die Skulpturen: a, b – nördliche Konsole mit dem Wappen der Herren v. Dražic, c – nordöstliche Konsole, d – südöstliche Konsole, e – südliche Konsole, Zustand während der Restauratoren-Untersuchung und Entfernung der weißen Tünchen. In der unteren Schicht Reste nach dem orangefarbenen Ocker (Mischung der gelben und roten Ockern mit Schwarz-Zumischung), in der weiteren Schicht Reste nach der roten Farbigkeit (rote und gelbe Eisenoxide), die auch an den beschädigten und sekundär abgebrochenen Teilen erhalten waren. Die ursprüngliche Farbenbehandlung wurde nicht bewiesen. Kapitelle vom Restaurator-Bildhauer M. Pokorný im November 2012 restauriert, mikroskopische Analyse der abgenommenen Proben D. Pechová, 2012.

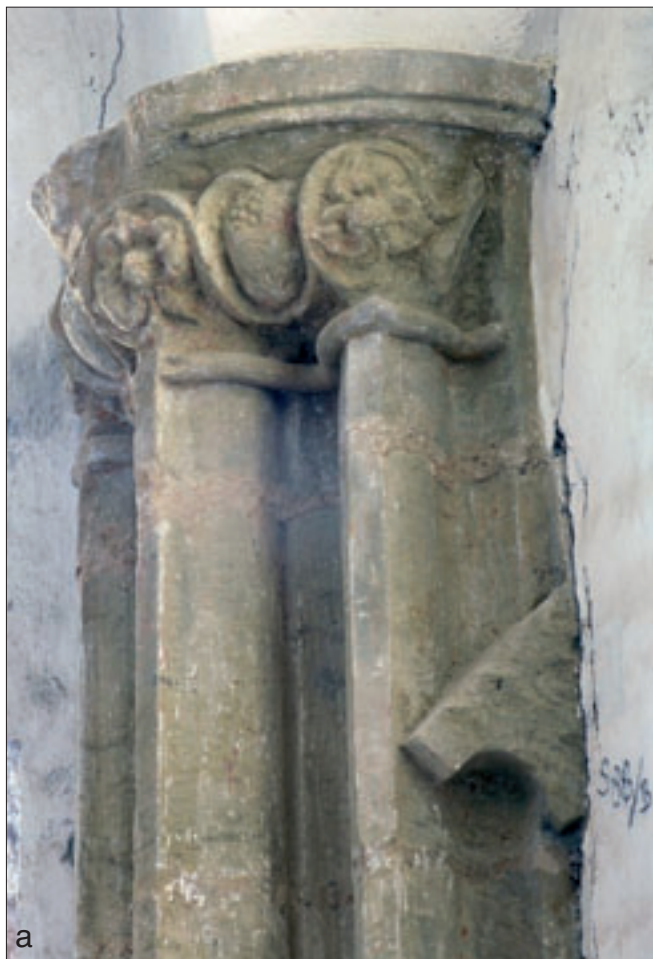
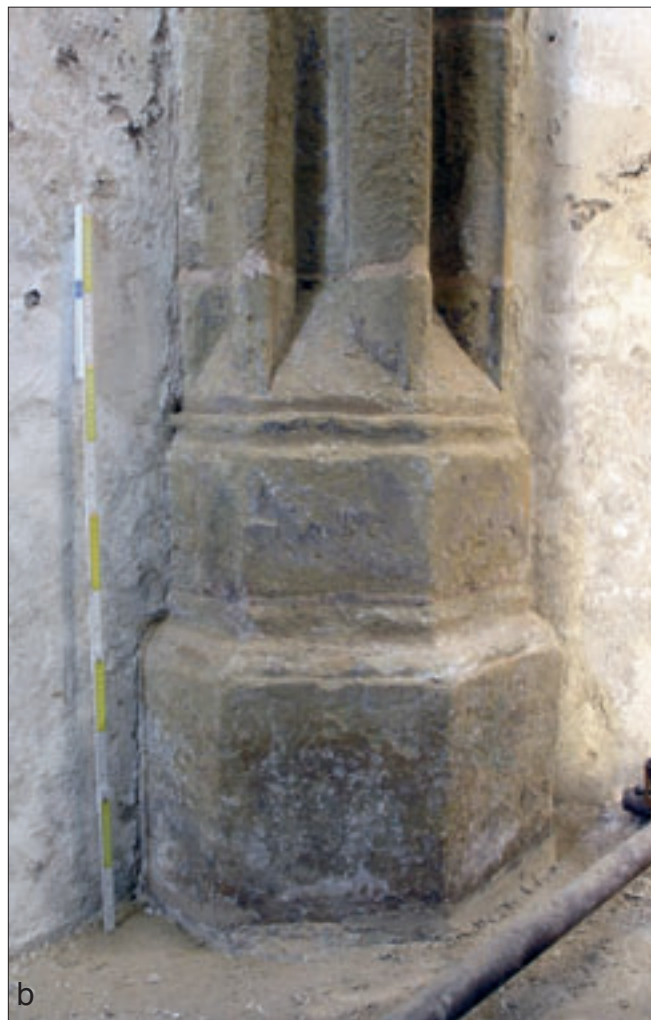
Obr. 12: Benátky nad Jizerou, kostel Narození Panny Marie, přípora, a – detail výběhu podokenní římsy pod konzolou přípory, b – sokl přípory.

ní hlavice má deformovaný tvar směrem k napojení erbu. Po straně přípor těsně pod hlavice-mi se zachovaly výběhy podokenních říms, které jsou však ve vzdálenosti několika centimetrů od přípor ukončeny. Přípory na podélných stěnách oddělující polygonální závěr od běžného pole se nezachovaly. Existenci přípory na jižní straně vpravo od sedíle však nepřímo dokládá cihelná vyzdívka o šířce zhruba 60 cm, odpovídající šířce přípory. Přípora byla zřejmě odstraněna v souvislosti s novým zaklenutím prostoru s půlkruhovým triumfálním obloukem právě v místě bývalé přípory.

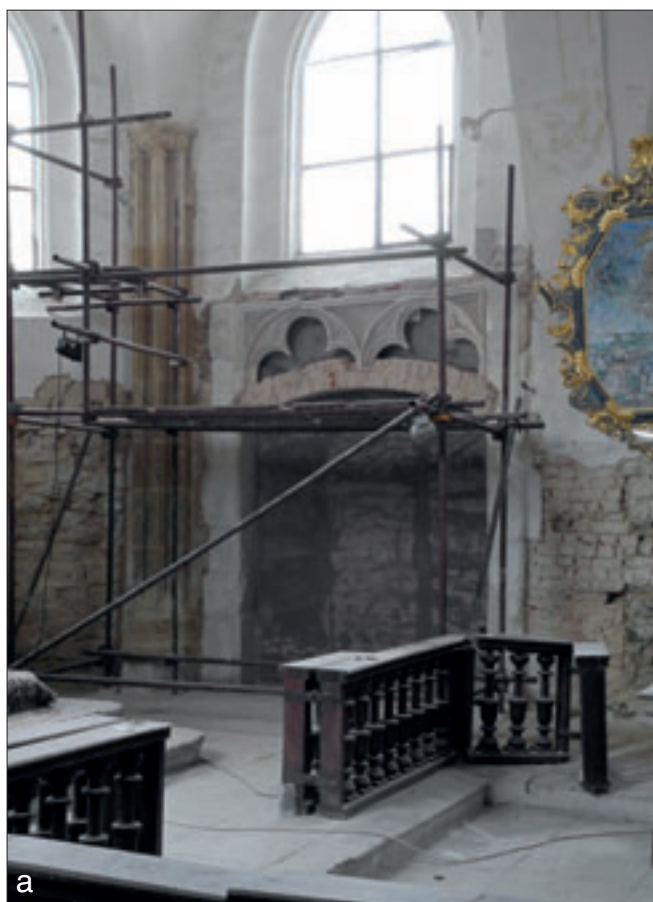
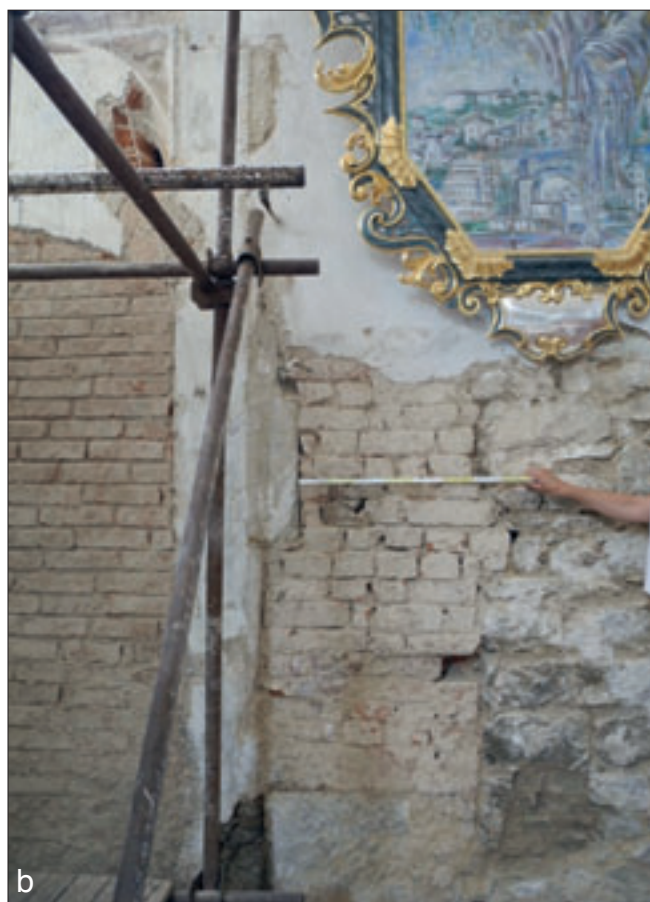
Obr. 13: Benátky nad Jizerou, kostel Narození Panny Marie: a – jižní stěna závěru s odkrytým výklenkem, pravděpodobně sedilí. Z původního gotického výklenku se zachovaly kvádry ostění. Kružba byla zřejmě při pozdější úpravě snesena níž, čemuž nasvědčují druhotně odsekané části horních kvádrů ostění pro její vložení. Výška původního výklenku by tak odpovídala výšce dochovaných výběhů původní podokenní římsy. K posunutí kružby mohlo dojít nejspíše v souvislosti se snížením parapetů oken závěru. V další fázi stavebních úprav byl vložen cihelný pas a došlo i k odsekání profilace ostění pod pasem. Při poslední úpravě byl výklenek ze strany interiéru zaslepen cihelnou zazdívkou o tloušťce 15 cm. Při současné obnově interiéru byla cihelná zazdívka odstraněna. Foto zachycuje stav v průběhu prací; b – Cihelná plenta o šířce 60 cm vpravo od ostění výklenku v místě předpokládané přípoje, která byla zřejmě odstraněna v souvislosti s vložení renesanční klenby.

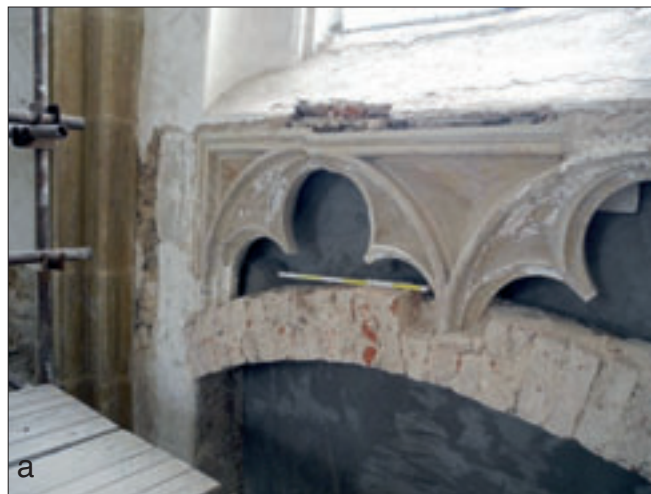
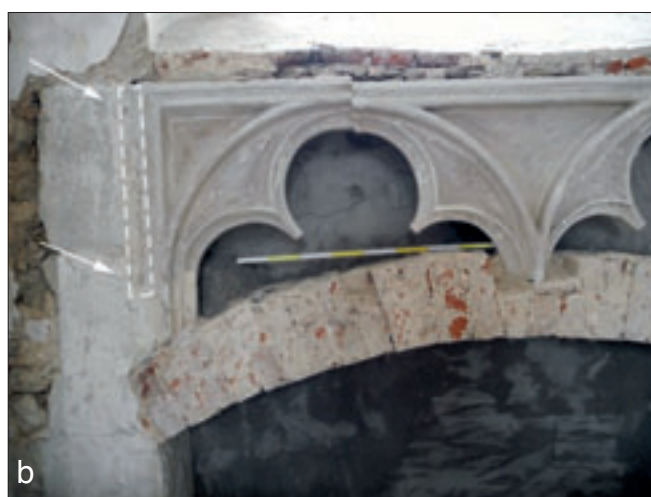
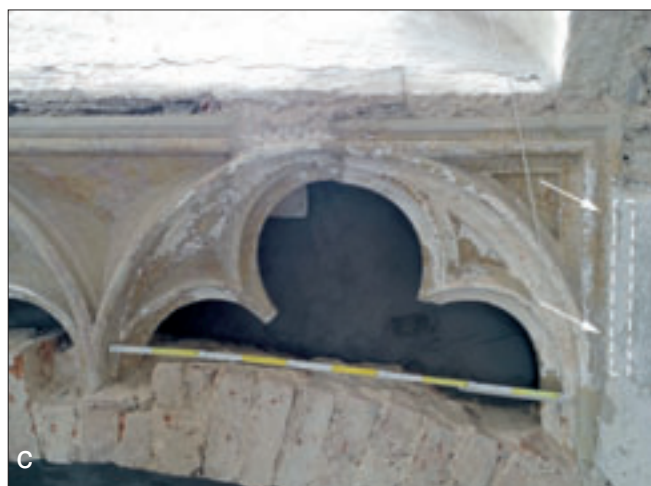
Obr. 14: Benátky nad Jizerou, kostel Narození Panny Marie: a – kružba sedíle; b – detail levé části. Šipkami označena odsekaná část kvádrů s maltovou vysprávkou. Podle návaznosti kružby a profilace levého ostění, zachovaného pouze u druhého kvádrů odshora v malém úseku nad cihelným pasem, lze předpokládat, že levý a střední díl kružby pocházejí z původního výklenku; c – detail pravé poloviny kružby. Rohový díl neodpovídá střednímu a levému dílu. Mohl tak být druhotně použit i z jiné části stavby. Šipkami označena maltová vysprávka v kvádrů ostění.

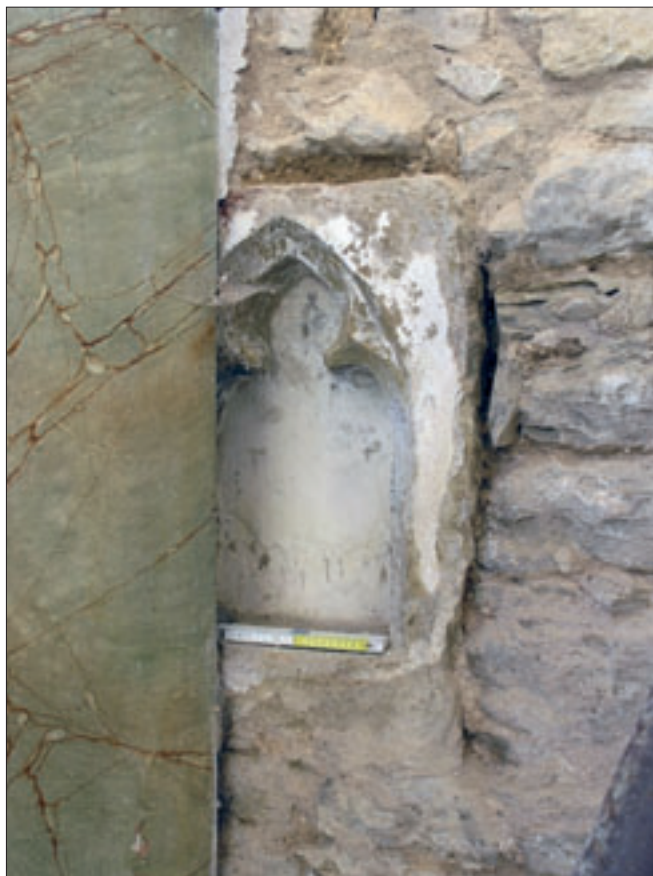
Obr. 16: Benátky nad Jizerou, kostel Narození Panny Marie, pískovcová nika v jihovýchodní stěně závěru.

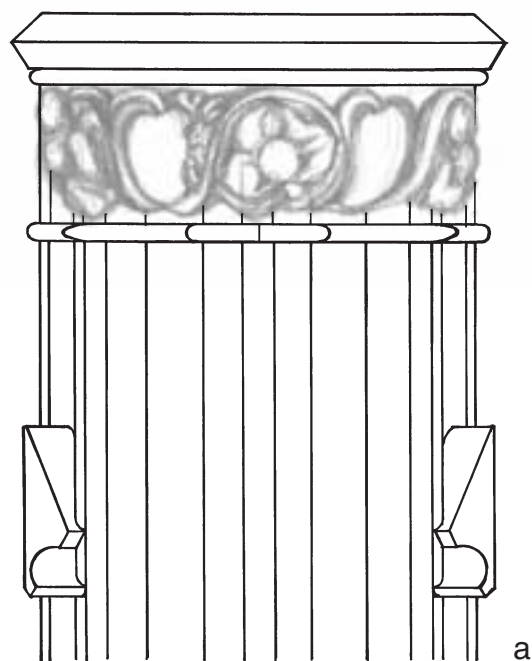
Obr. 17: Benátky nad Jizerou, kostel Narození Panny Marie, přípora: a – konzola pro sochu, b – sokl; c – profilace (zaměření a kresba E. Vyletové, 2012).

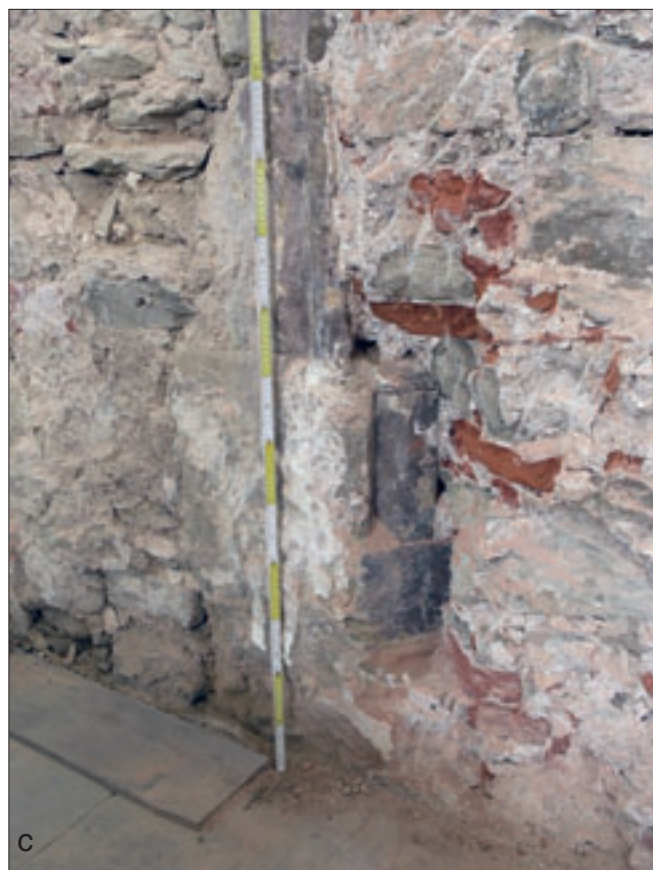
Obr. 18: Benátky nad Jizerou, kostel Narození Panny Marie: a – západní pole severní stěny se zazděným portálem; b – detail profilace v sondě horního rohu; c – detail sondy soklu; d – kamenická značka v nadpraží.

místa s příměsí cihel, které jsou patrné lokálně zhruba od výšky 1,7 metru. V pravé části západního pole je umístěn pískovcový pravouhlý portál, jehož poloha odpovídá průzkumem zjištěné špaletě severního průčelí. Nad překladem portálu byla viditelná část cihelného záklenku. U portálu byla provedena hloubková sondáž do zedivky za účelem zjištění profilace, tvaru horního nároží a tvaru soklu. Profilaci portálu tvoří hruškový prut s oblounem střídavě s hlubokými výžlabky, na které navazuje pravouhlý rám vstupu bez koutové sedlové konzoly. Jednotlivé pruhy mají vlastní polygonální soklíky, vyrůstající ze šikmé plochy trnože. V levé části stěny byla

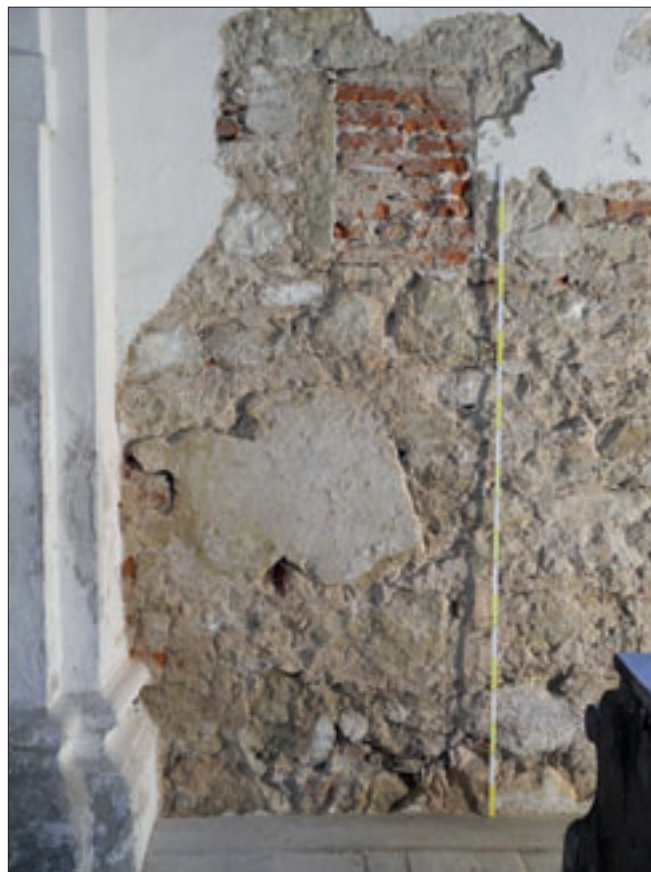
Obr. 19: Benátky nad Jizerou, kostel Narození Panny Marie, zazděná nika a pískovcový článek v levé části západního pole severní stěny.

zazděná obdélná nika s parapetem ve výšce 1,7 metru a pod ní pískovcový článek s trojicí hruškových profilů. Obdélná nika o rozměrech 42 × 58 cm má ostění provedeno z nepravidelných přitesávaných stojek a lomového zdiva lokálně s cihlami v parapetu. Ve spáře je patrná dovnitř zabíhající hladká bíle olíčená omítka. U pískovcového článku se podle tvaru a zabíhající profilace hruškových prutů dovnitř zedivky pod šikmým úhlem zřejmě jedná o spodní díl

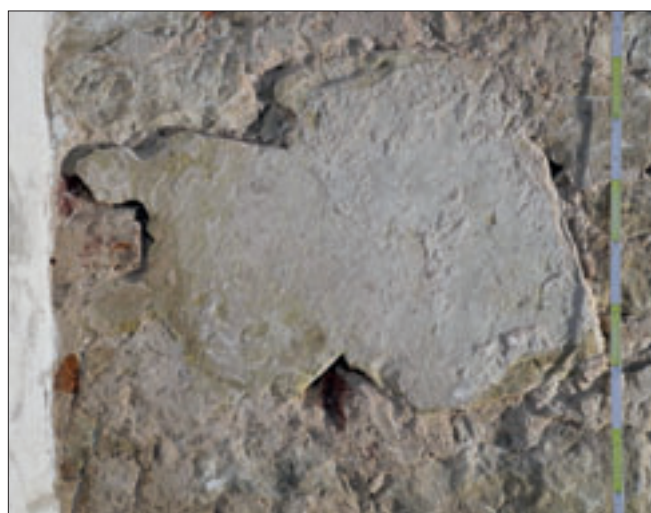
Obr. 20: Benátky nad Jizerou, kostel Narození Panny Marie, pískovcový článek s trojicí hruškových prutů (spodní zakryt omítkou) a rytými konstrukčními linkami ve směru příčné a podélné osy ukončené středním hruškovým profilem a dvou os symetricky pod úhlem 28 stupňů.

žebrové klenby s výběhy trojice hruškových žeber a polovičními přízdními žebry. Článek byl zazděn tak, že horní ložná plocha klenebního dílu lícovala se stěnou. Na ložné ploše byly zachovány pomocné konstrukční linky ve směru příčné a podélné osy ukončené středním hruškovým profilem a dvou os symetricky pod úhlem 28 stupňů ve směru obou bočních hruškových profilů. Úhel obou os žeber odpovídá úhlu přípor v nárožích závěru. Podle kolmo navazujících přízdních žeber, z nichž se nepoškozené zachovalo pouze jedno, klenební díl však náležel přímé stěně, nikoliv nároží.

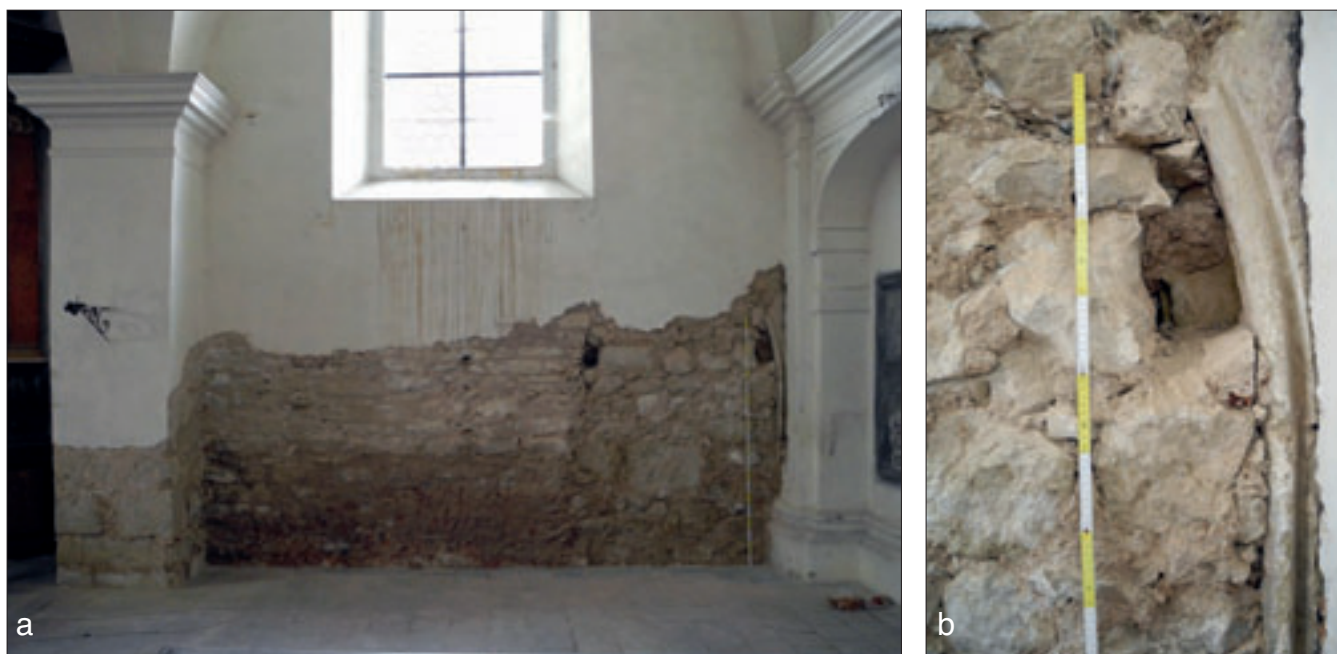
Obr. 21: Benátky nad Jizerou, kostel Narození Panny Marie: a – západní pole jižní stěny se zazděným vstupem v pravé třetině a částí ostění portálu v nároží; b – detail ostění.

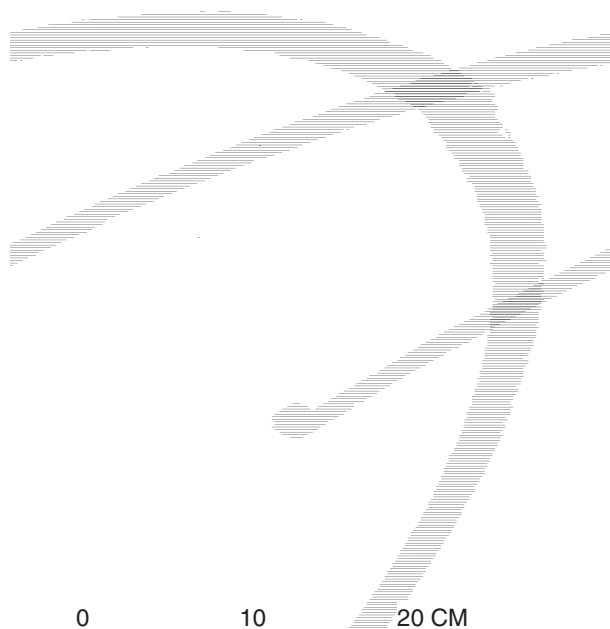
Obr. 24: Benátky nad Jizerou, kostel Narození Panny Marie, profilace záděných portálů západního pole interiéru: a – profilace sondážně odkryté části ostění v západním nároží jižní stěny; b – profilace pravoúhlého portálu západního pole severní stěny (zaměření a kresba E. Vyletová, 2012).

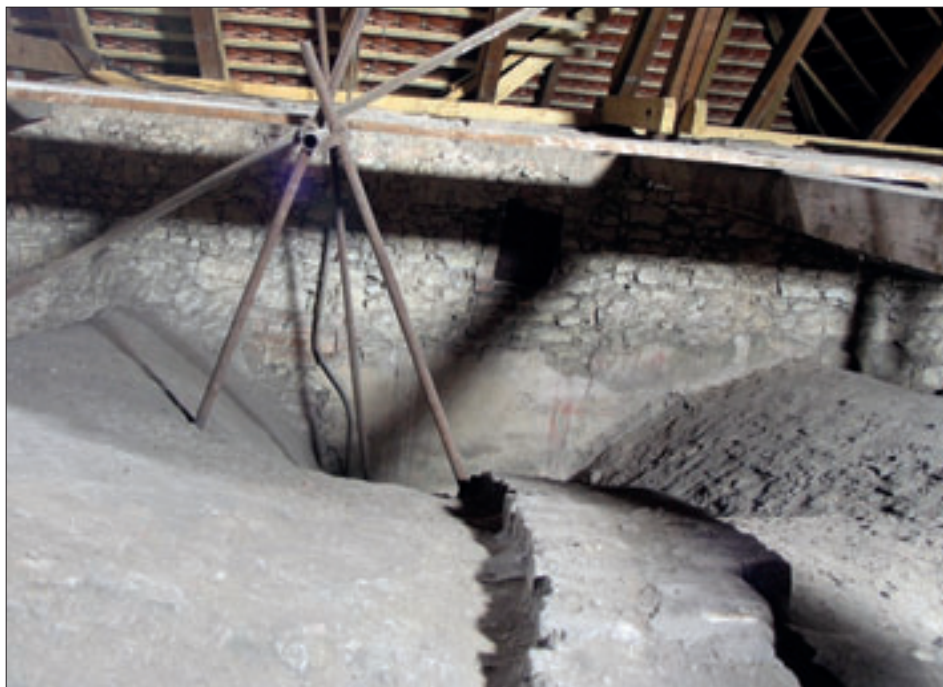
Obr. 25: Benátky nad Jizerou, kostel Narození Panny Marie, podkroví kostela, pohled na severní stěnu s omítkou s pozdně gotickou malbou nad rubem renesanční klenby.

O stavebním vývoji gotické stavby vypovídají i nálezové situace viditelné v podkroví dnešního kostela. V podkroví je jasně zřetelná vodorovná spára, oddělující zdivo obvodových stěn od mladší nadezdívky. Vodorovná spára probíhá ve výšce zhruba 7,2 metru nad stávající podlahou po obvodu podélných stěn včetně závěru. Nadezdívka se od zdiva obvodových stěn odlišuje strukturou zdění, je provedena z drobnějšího lomového pískovce s příměsí cihel, zatímco zdivo obvodových stěn pod uvedenou spárou, jehož líc je viditelný nad rubem klenby, je provedeno z lomového pískovce. Na severní stěně mezi západním nárožím a triumfálním obloukem byla v obvodovém zdivu mezi rubem klenby a vodorovnou spárou patrná následující nálezová situace. Ve vzdálenosti 3,65 metru od západního nároží byla viditelná zazdívka špalety o šířce 1,1 metru. Výška zazděného otvoru je neznámá. Ve spodní části zakrývá zazdívku dodatečně vložená klenba. Horní část otvoru se nezachovala, byla odstraněna v souvislosti s provedením nadezdívky. Ve zbývajících částech stěny žádné stopy po otvorech nebyly patrné. Zhruba do vzdálenosti 9 metrů od západního nároží byl líc stěny zcela zbaven omítky, dále v rozsahu 6 metrů až k triumfálnímu oblouku se v podstatě v souvislém páse zachovaly části hladké interiérové omítky s nástěnnou malbou. Omítka s malbou, byť zachovaná pouze fragmentárně, nebyla ve styku s klenbou nijak viditelně narušena, což znamená, že klenba byla zřejmě k obvodovým stěnám přisazena s minimálními zásahy. Zásahy v obvodovém zdivu v souvislosti s vložením klenby lze částečně zaznamenat u středního klenebního pole, kde je patrný náznak vytvoření pískovcového záklenku nad výsečí s lokální cihelnou dozdvídkou. Nástěnná malba, dochovaná pouze ve frag-

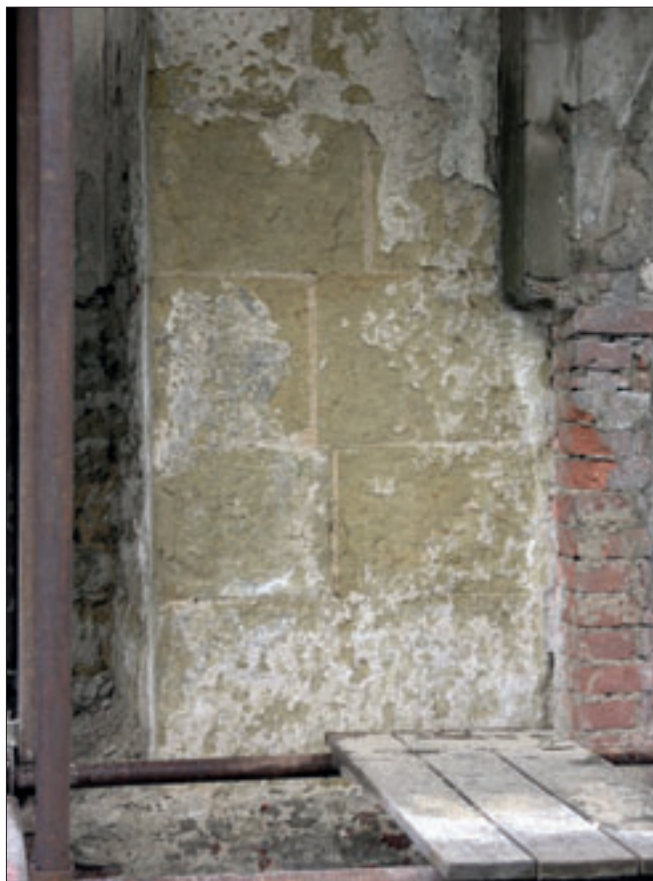
Obr. 26: Benátky nad Jizerou, kostel Narození Panny Marie, detail kvádrového zdiva původního opěráku (stav v průběhu opravy 2005).

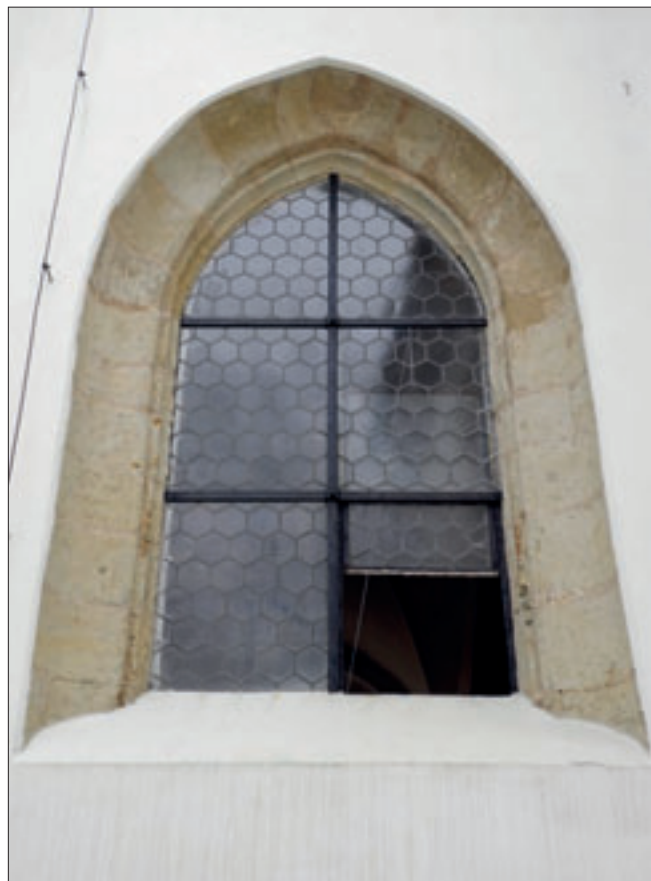
Obr. 27: Benátky nad Jizerou, kostel Narození Panny Marie, okno závěru s ostěním s hlubokým výžlabkem sesazené druhotně z původních gotických oken.

však byla evidentně při renesanční přestavbě sestavena druhotně z původních gotických ostění. Profilace ostění hlubokým výžlabkem odpovídá ostěním vrcholně gotických oken. Pro druhotné využití ostění hovoří i zjevné nepravidelnosti v provedení oken a to jak ve tvaru lomeného oblouku, tak v návaznosti některých dílů ostění.

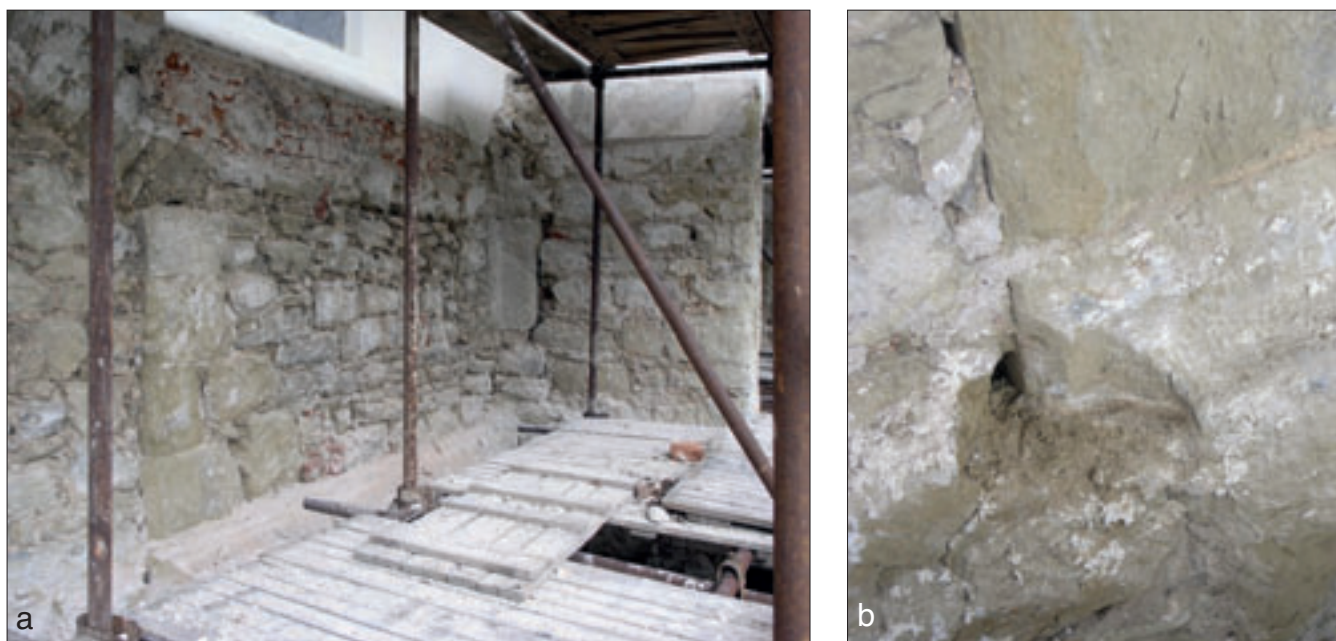
Obr. 28: Benátky nad Jizerou, kostel Narození Panny Marie: a – západní pole jižního průčelí s fragmentem profilovaného článku pod mladší přístěvkou pílře. Vlevo ostění původního vstupu; b – detail pískovcové římsy soklu zalamující se podél ostění (stav po odstranění omítek 2005)

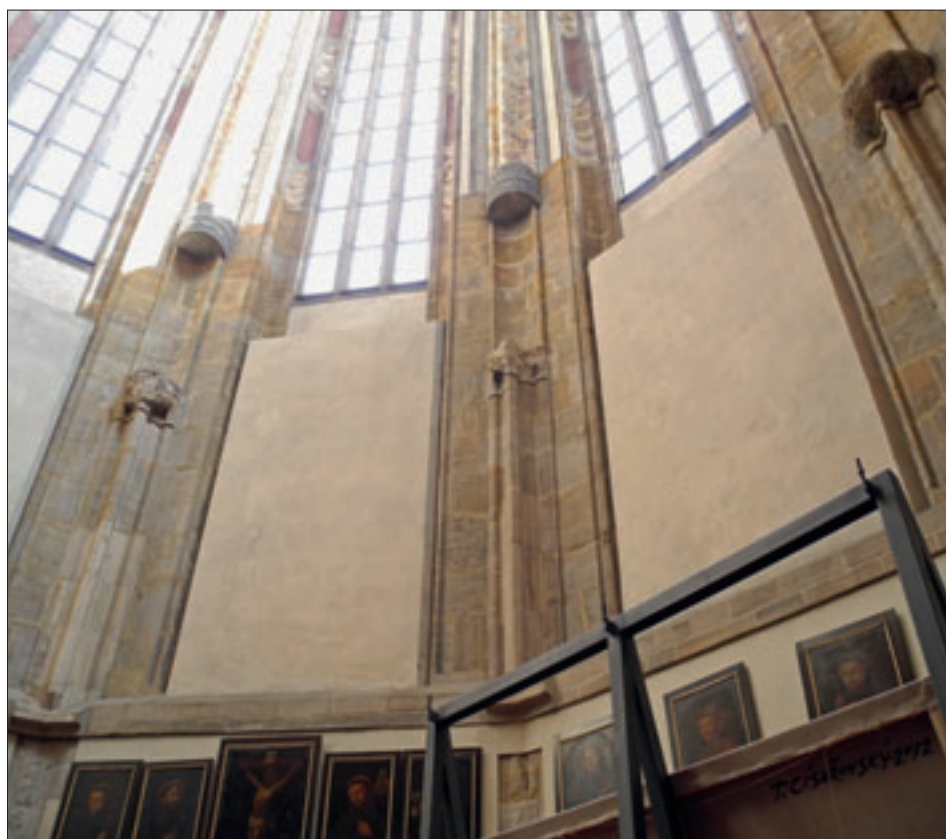
Obr. 31: Praha, kostel Panny Marie Sněžné. Pohled do závěru, který hruškovými příporami přerušenyými nikami pro sochy připomíná řešení závěru benátského kostela.
