## KE STAVEBNÍM DĚJINÁM KLÁŠTERA AUGUSTINIÁNŮ EREMITŮ U KOSTELA SV. TOMÁŠE V PRAZE

JARMILA ČIHÁKOVÁ

## ZUR BAUGESCHICHTE DES AUGUSTINER-EREMITENKLOSTERS BEI DER KIRCHE DES HL. THOMAS IN PRAG

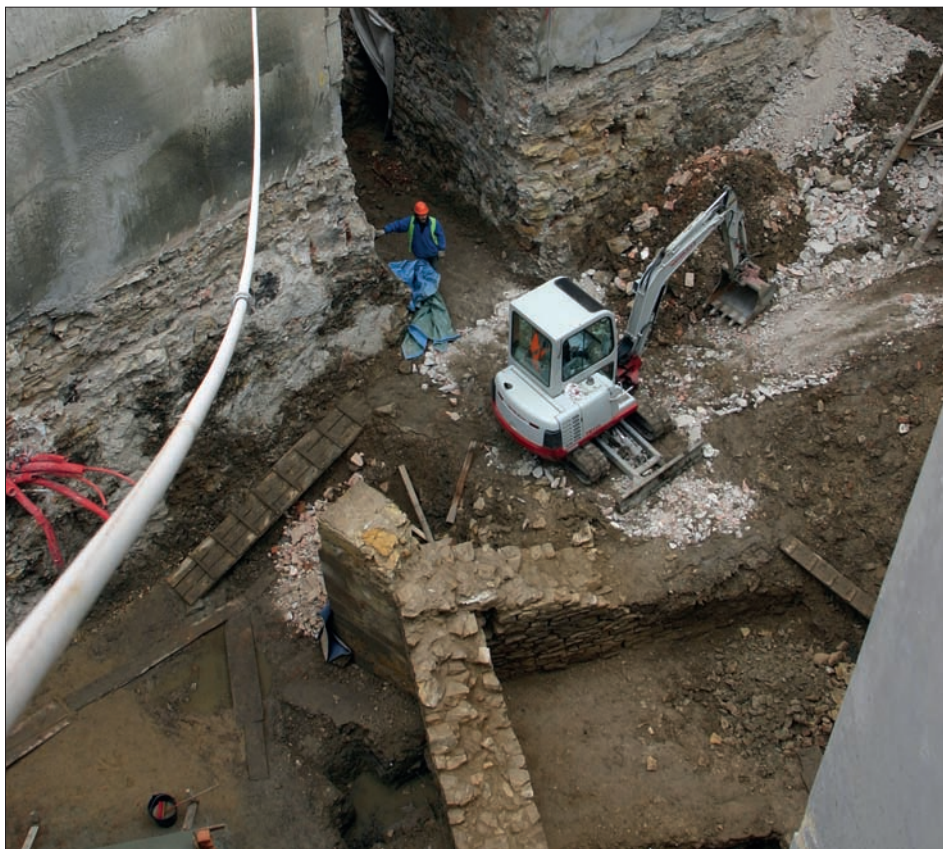
Obr. 4: Praha-Malá Strana, dvůr mezi čp. 28 a 33/III. Nárožní opěrák na JZ rohu východního traktu na ploše J. Opěrák byl vyzděn z lomového opukového kamene, který byl na nárožích zpevněn armovacími pískovcovými kameny. Pohled od S (foto M. Müller, 2007).

Abb. 4: Prag 1-Kleinseite, Hof zwischen Nr. 28/III und 33/III. Südwestlicher Eckstrebe Pfeiler vom Osttrakt, Fläche J. Der Pfeiler war aus Pläner-Bruchstein gemauert, an den Kanten mit Sandstein armiert. Ansicht von Norden (Foto M. Müller 2007).

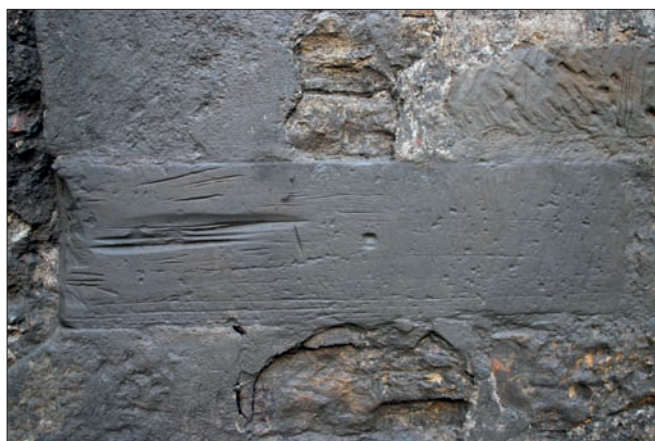
Obr. 6: Praha-Malá Strana, dvůr mezi čp. 28 a 33/III. Na jednom z kamenů nárožního opěráku (K 7) jsou stopy interpretované jako vrypy po broušení nožů (foto M. Müller, 2007).

Abb. 6: Prag 1-Kleinseite, Hof zwischen Nr. 28/III und 33/III. An einem der Eckstrebe Pfeilersteine (K7) deutliche Spuren, die sich als Spuren nach dem Messerschleifen deuten können (Foto M. Müller 2007).

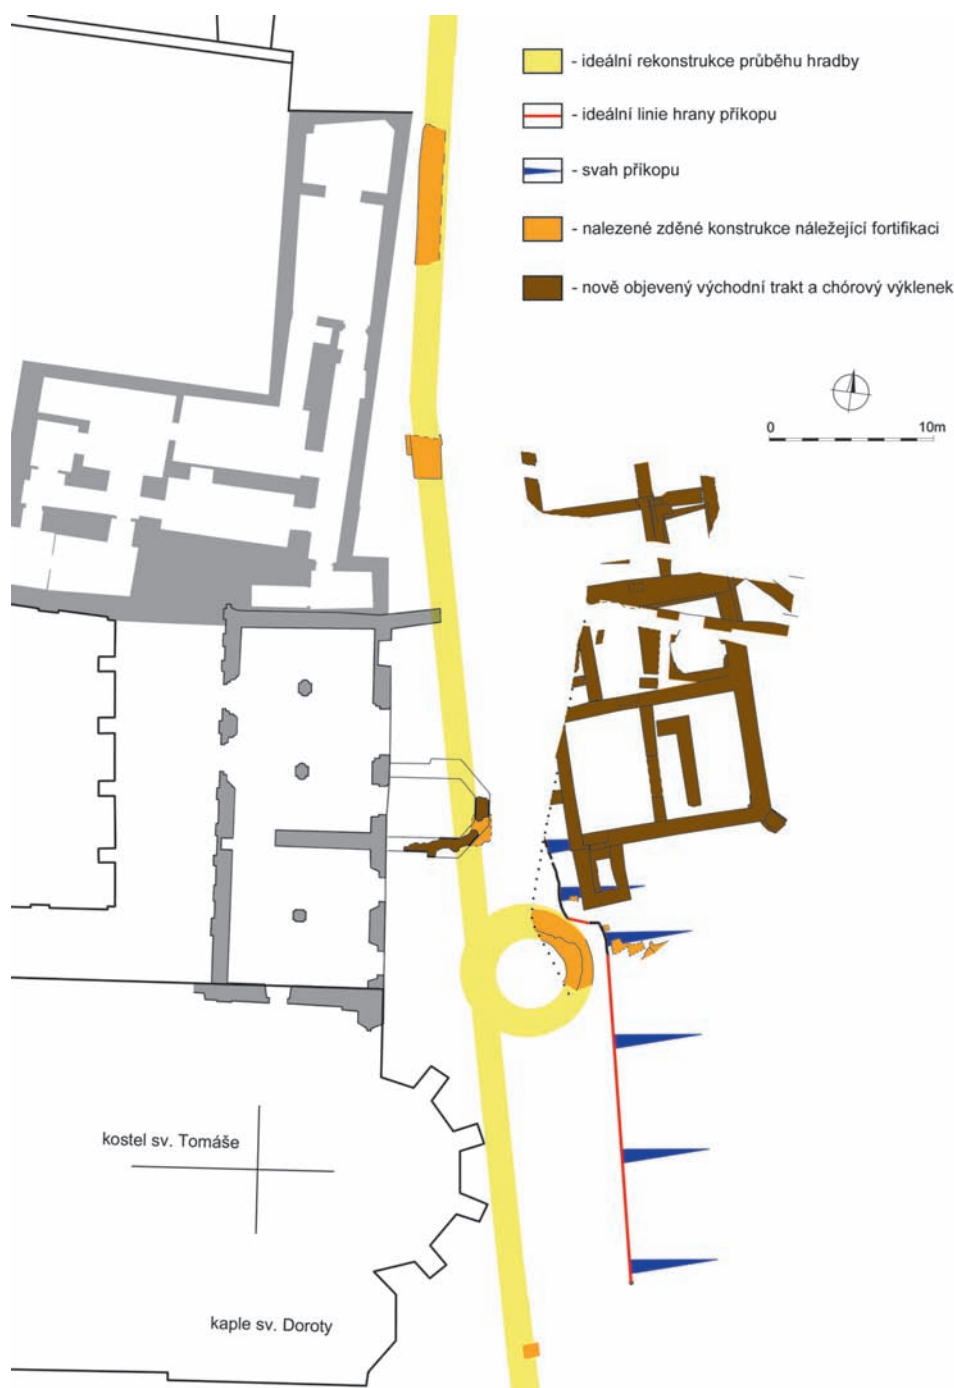
Obr. 10: Praha-Malá Strana, čp. 28/III. Východní část dnešního konventu augustiniánů (šedě) a objevený východní trakt a chórový výklenek (hnědě), postavený po částečném zániku a snížení městské hradební zdi. Hradba zastížena na několika izolovaných místech (oranžově), její rekonstruovaný průběh (světle žlutě) idealizován do dvou přímk. Východně od hradby věž hrana a svah příkopu s úseky obezdění (zaměření M. Müller, na návrh autorky upravil M. Ďurica, 2012.)

es sich konstatieren, dass der Kirchenchor zum hl. Thomas innerhalb der Stadtbefestigung lokalisiert wurde und ihren Verlauf nicht störte (Abb. 10). Man hat somit die Vorstellung vom vorspringenden, in die Befestigung komponierten Chor entkräftet.

Abb. 10: Prag 1-Kleinseite, Augustinerkloster Nr. 28/III. Östlicher Teil vom Konventsgebäude (grau) und der freigelegte Osttrakt und die Chornische (braun), die nach dem Stadtmauerabbaubau erbaut wurden. Die Stadtmauer wurde an mehreren isolierten Stellen festgestellt (orangefarbig), ihre rekonstruierte Linie (hellgelb) ist in zwei Geraden idealisiert. Östlich von der Mauer die Grabenkant und der -abhang mit den Ummauerungsabschnitten (Baufaufnahme M. Müller, korrigiert von M. Ďurica nach Entwurf der Autorin 2012).

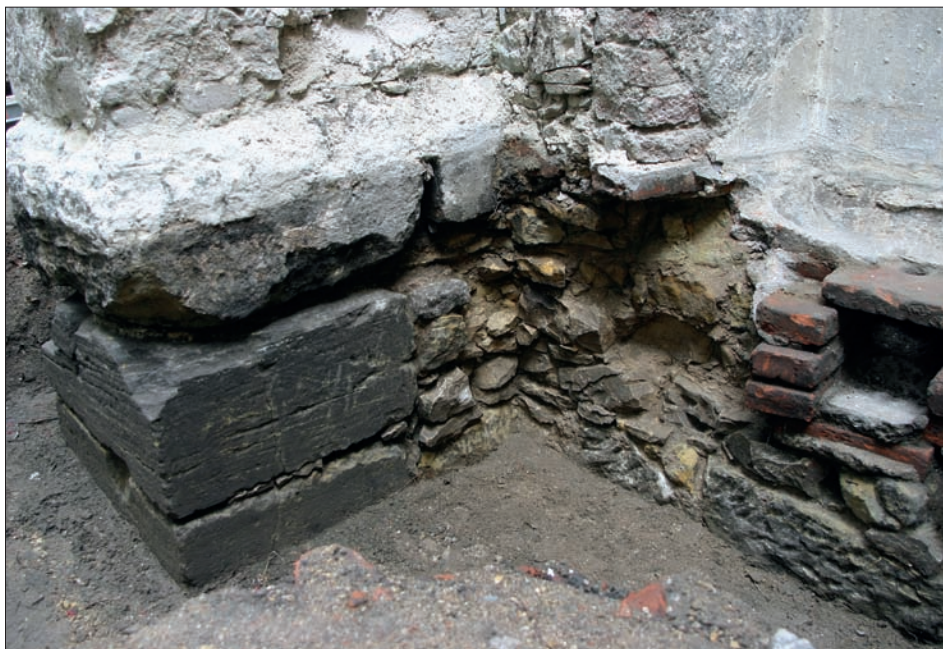
Obr. 11: Praha-Malá Strana, čp. 28/III. Dnešní pilíř na východní straně rajského dvora stojí na gotickém armovaném pilíři a zachovává jeho půdorys (foto M. Müller, 2007).

Abb. 11: Prag 1-Kleinseite, Augustinerkloster Nr. 208/III. Der heutige Pfeiler an der Paradieshofseite steht auf dem gotischen armierten Pfeiler und behält seinen Grundriss bei (Foto M. Müller 2007).
