# BRÁNY VRCHNOSTENSKÝCH DVORŮ V ČECHÁCH OD 16. DO POČÁTKU 20. STOLETÍ

JAN ŽIŽKA

V rámci výzkumného úkolu NPÚ byl v první polovině roku 2013 proveden podrobnější průzkum hospodářského dvora **Skalkov** (k. ú. Bolina, okres Benešov), který náležel k bývalému panství Vlašim.<sup>1)</sup> K výběru tohoto dvora k provedení hlubšího průzkumu vedly především dvě okolnosti. Skalkov, rámcově dokumentovaný již při plošném průzkumu dvorů v roce 1999, patří k nejpozoruhodnějším dvorům v Čechách.<sup>2)</sup> Ve dvoře s monumentální romantickou výstavbou, architektonicky související se stavbami v areálu vlašimského zámku, se současně dochovaly pozůstatky renesanční výstavby. Dvůr má, i když z velké části ve zříceninách, dochovány všechny budovy i ohrazení s dvojicí bran. Průzkum, jehož provedení umožnil i velký zájem majitelů o stavební minulost dvora, přinesl zajímavé výsledky. Velká pozornost byla přitom věnována hlavní – severní bráně dvora. Průzkum brány vedl nejen k důkladnému poznání jejího architektonického řešení a k upřesnění doby vzniku, ale současně přinesl informace důležité pro poznání stavebních dějin navazujících hospodářských budov. Poměrně výjimečně dochované skallovské brány

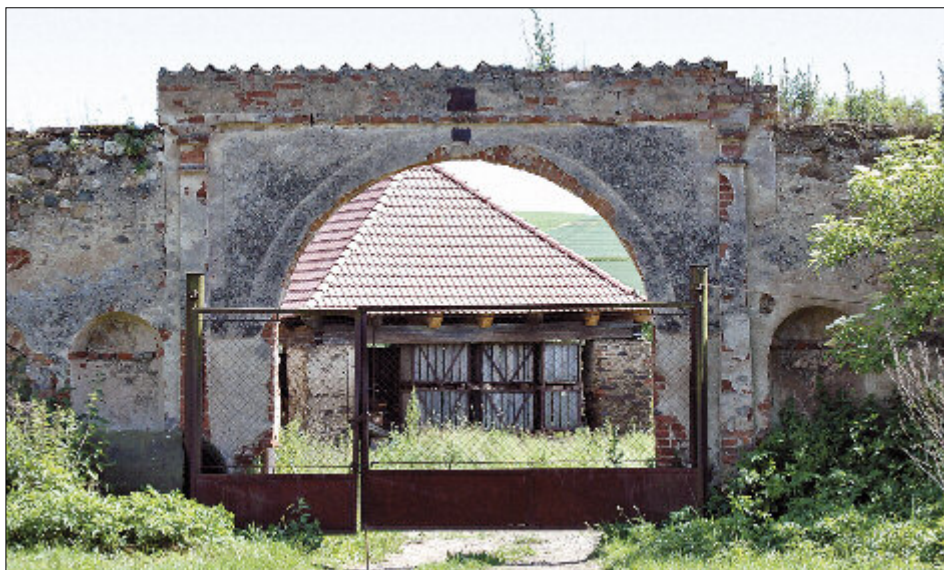
Obr. 1: Skalkov (okres Benešov) – pohled na renesanční bránu dvora z doby po roce 1600. Vjezd rámuje edikula s „vzábílými“ pilastry a dvojice konchovitých nik s dochovanou rytou a malovanou výzdobou. Na přilehlých úsecích ohradních zdí patrné zbytky sgrafita (všechny snímky autor, není-li uvedeno jinak).

Půlkruhově sklenutou skalkovskou bránu s edikulou doplňuje po stranách dvojice konchovitých nik. Štíhlé, zužující se pilastry edikuly mají toskánské, poněkud rustikální hlavice a zbytky profilovaných patek. Na dřících jsou patrné zbytky rytých iluzivních kanelur. Pilastry nesou nečleněný atikový pás, s korunou krytou prejzy. Pásová archivolta vjezdového otvoru a pásy lemující cvikly vyrůstají z nízkých hlavice, navazujících na boky pilastrů. Sedmdesát pět cm silné pilíře brány zesilují na vnitřní straně dodatečně přizdžené skarpovité opěráky. Za půlkruhovou cihelnou klenbou nadpraží je uložen dřevěný trámový překlad, ve kterém byla upevněna točnice vrat.

Konstrukce tedy odpovídá běžnému řešení. Konchovité niky v přilehlé ohradní zdi těsně navazují na obrys vlastní brány. Vlevo od brány je v sousedství niky zazděný, segmentově sklenutý otvor branky pro pěší. V konchách nik, oddělených pásovou římsou, se dochovaly výrazné zbytky rytých žebírek s okrovou polychromií. Navazující ohradní zeď výškově odpovídá úrovni paty atiky. Se zdívem brány je však provázána pouze spodní polovina zdi o výšce cca 200 cm. Horní část zdiva je přisazena k omí-

tanému boku brány. Vpravo i vlevo od brány, na vnější i vnitřní straně se na dolní části zdi dochovaly zbytky sgrafitové omítky s fragmenty obdélníkové rustiky. Sgrafito přiléhá těsně k pilastrům, zbytky renesanční omítky přecházejí i na jejich dřívky. Poměrně náročně řešená brána s přilehlou ohradní zdi tedy jednoznačně náleží renesanční výstavbě dvora. Obdélníková rustika na ohradní zdi odpovídá sgrafitu, dochovanému zejména na severním štítovém průčelí sýpky v sousedství brány. Na druhé – západní straně – pak byla ohradní zeď se sgrafitem dodatečně na spáru přisazena ke starší stěně stodoly, pokryté hrubě hozenou omítkou, strhá-

vanou hranou lžice. Stodola, starší než brána, stála zřejmě již v roce 1566, kdy se dvůr poprvé doslovně připomíná jako součást vlášimského panství.<sup>5)</sup> Podoba brány a sgrafita odpovídají době kolem roku 1600 nebo až počátku 17. století. Její výstavba spolu se sýpkou tedy nejspíše navazovala na pozdně renesanční přestavbu zámku ve Vlašimi.<sup>6)</sup> Brána ve Skalkově přežila zřejmě díky svým rozměrům, kdy světlá šířka 350 cm je téměř shodná s výškou ve vrcholu oblouku.

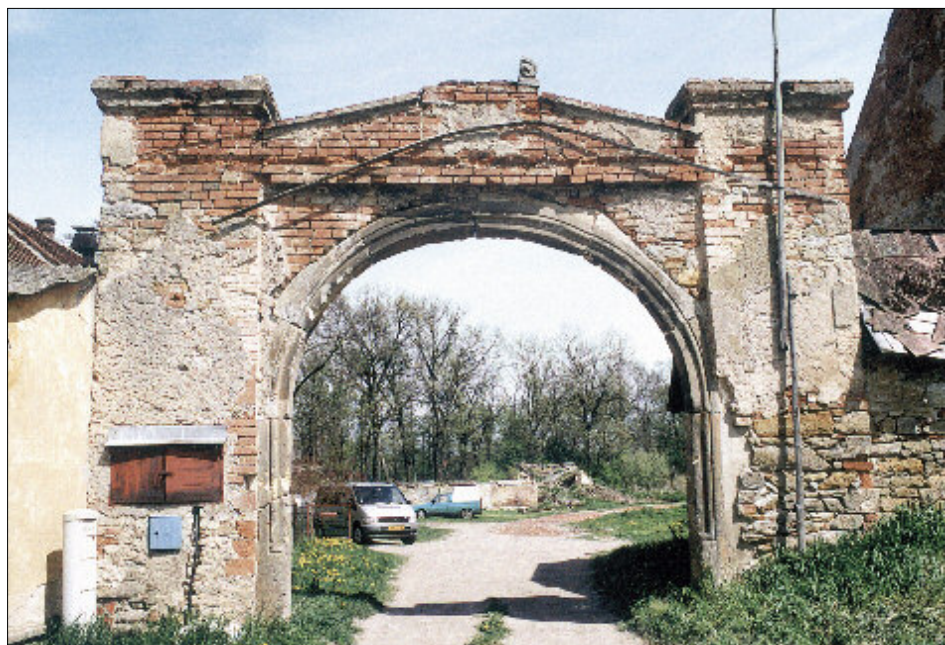
Obr. 3: Týnec (okres Nymburk) – brána dvora ze třetí čtvrtiny 19. století s rozšířeným a doplněným renesančním ostěním. Pravá stojka s navazujícím zdívem odpovídá poloze v původní renesanční bráně.

Mohutná půlkruhově sklenutá brána dvora **Týnice** (k. ú. Kounice, okres Nymburk) na bývalém panství Kounice, obdobných rozměrů jako kostelecká, působí na první pohled renesančním dojmem. Plynule probíhající profilace ostění i archivolty, tvořená pásem a oblounem, se v patě pravouhle

zalamuje. Ostění je vloženo do mělké vpadliny s rovným nadpražím, mezi dvojicí širokých, převýšených, převážně cihelných pilířů, s kamennými hlavicemi. Pilíře členila zrcadla, pokrytá hrubě hosenou omítkou, lemovaná hladkými pásy. Pouze dolní část pravého pilíře je vyzděna z lomového kamene. Brána vrcholí nízkým cihelným trojúhelným štítem, s vodorovně seříznutým vrcholem, na kterém byl osazen kamenný nástavec. Fragmentárně dochovaný nástavec ve tvaru sférického trojúhelníka lemovala v patách volutově zavínutá páska a zdobila rozeta s nápisovou páskou s letopočtem 1573.<sup>7)</sup> Jednoduchý římsový profil, lemující štít, téměř zcela zanikl. Kamenné ostění, nepochybně renesanční profilace, tvoří na pravé straně jediný kus, svázaný s lomovým zdivem. Naopak na straně levé je ostění složené ze dvou kusů zapojeno do mladšího zdiva cihelného. Archivolta je pak složena z šesti segmentů. První dvě dvojice směrem od paty oblouku mají na vnější straně nepravidelný obrys, zavázaný do zdiva. Zejména na pravé straně je patrné, že segmenty byly vysekány pro menší poloměr oblouku. Levý horní segment s odlišnou úpravou povrchu má plynulý i vnější obrys. Opět odlišný a jinak zakřivený pravý vrcholový segment s odlišného materiálu působí jako mladší doplněk. Z celkové podoby brány a skladby archivolty je dostatečně zřejmé, že byla postavena nově s využitím renesančního ostění. Pravá stojka je pak ve stejné poloze jako u původní skutečně renesanční brány. Dnešní úpravu brána dostala v rámci celkové přestavby dvora po polovině 19. století.

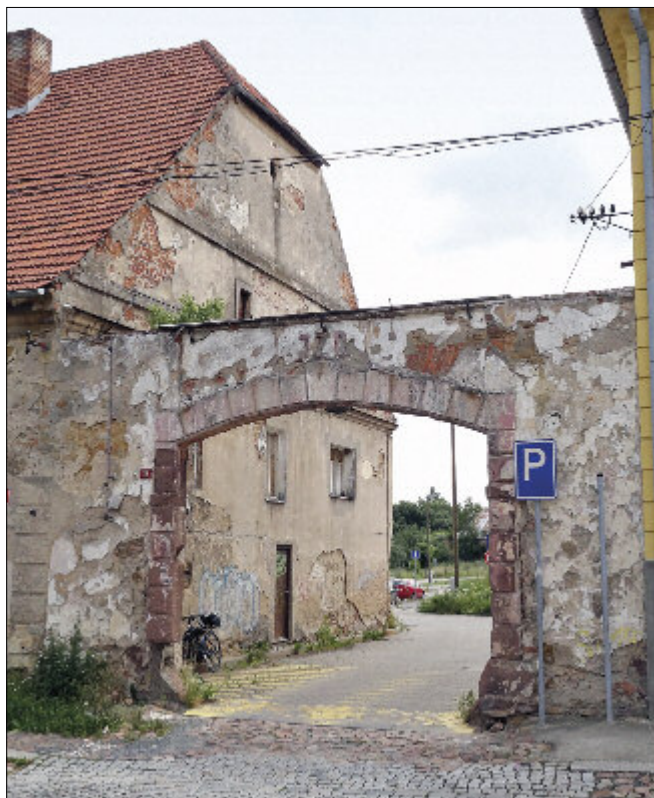
Obr. 4.: Kostelec nad Černými lesy (okres Kolín), bývalé panství Kostelec – brána dvora proti zámku z doby kolem roku 1870. Brána vznikla rozšířením renesanční brány, ze které využila stojky bosovaného ostění. Levá stojka je dosud na původním místě. Archivolta je vytvořena z omítkových klenáků imitujících červený pískovec (arkózu), ze které jsou vytesány renesanční prvky.

a v Týnici u Kounic. Obě renesanční brány existují pouze díky pozoruhodným úpravám, realizovaným ve druhé polovině 19. století. Brána v **Kostelci nad Černými lesy** (okres Kolín) je umístěna mezi dvojicí budov a urbanisticky váže na protilehlou bránu předzámčí. Široký vjezdový otvor má segmentově sklenuté cihelné nadpraží. Ostění, složené z několika kusů z červeného pískovce – arkózy zdobí navelek kvádrová bosáž. Bosáž přerušuje pásová římsa, kterou však od paty segmentové archivolty oddělují ještě dvě vrstvy kvádrů. Archivolty pokrývají rovněž bosované klenáky, tentokrát ale provedené v omítkce, strukturou imitující povrch kamene. Celek byl původně sjednocen červeným nátěrem. Dolní části ostění včetně pásových patek někdejší, nejspíše půlkruhové archivolty portálu brány jsou jednoznačně renesančního původu. Levá stojka při pohledu z vnější strany je dokonce na původním místě, zavázaná do lomového zdiva úseku ohradní zdi, spojené s čelní stěnou domu čp. 15 stojícího včele dvora. Zřejmě v 70. letech 19. století byla tedy původní brána až na levou stojku rozebrána, rozšířena a zvýšena a znovu zaklenuta s použitím pravé stojky posunuté na nové místo. Nově doplněná horní část kamenného ostění byla provedena, jak ukazuje rozpad arkózy, z méně kvalitního materiálu. Vznikla tak téměř 400 cm široká a v patě záklenku 350 cm vysoká brána, která vyhověla i dnešní dopravě.

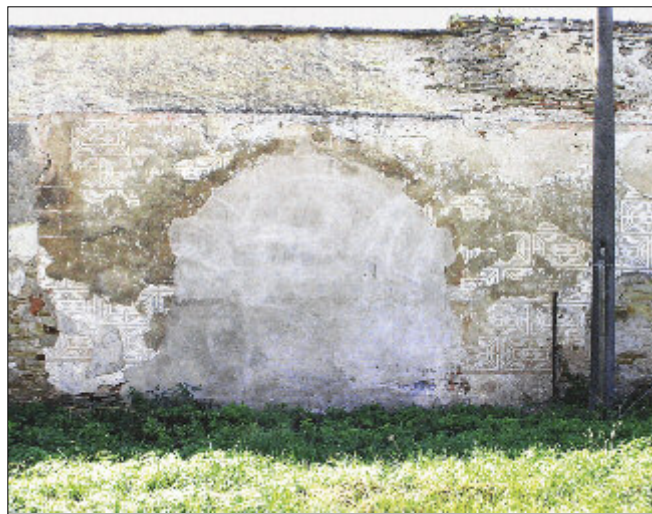
Obr. 5: Vranov (okres Rychnov nad Kněžnou), bývalé panství Opočno – brána v renesanční ohradní zdi s barokním iluzivním portálem.

Pozoruhodná, dnes zazděná brána, prolomená v renesanční zdi pokryté sgrafitem v podobě komole jehlancové bosáže s dalším dekorem, se dochovala ve dvoře **Vranov** (k. ú. Meziříčí, okres Rychnov nad Kněžnou) na bývalém panství Opočno. Půlkruhově sklenutý vjezdový otvor rámuji zbytky červeně iluzivního malovaného ostění s pásovými hlavicemi.

mi a klenákem, provedené na omítce, překrývající sgrafito. Z této úpravy pochází i zbytek kvádřované lizény na nároží vlevo od brány, která odpovídá lizénám patrným na nárožích barokní sýpky a chlívů. Po následném zvýšení zdi zde bylo provedeno členění červeně malovanými lizénovými rámy. I když brána nebyla podrobněji zkoumána, poměrně malé narušení okolního sgrafita ukazuje na existenci vstupního otvoru již v době renesanční.

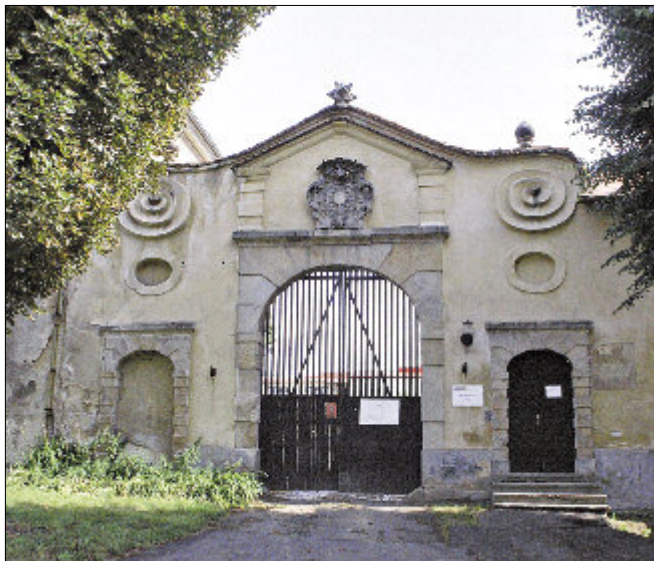
Obr. 6: Valdštejsko (okres Semily), bývalé panství Hrubá Skála – brána s brankami ze 2. čtvrtiny 17. století.

Na bývalém panství Hrubá Skála stojí mohutný dvůr **Valdštejsko** (k. ú. Mašov u Turnova, okres Semily). V celých Čechách bychom zřejmě marně hledali velkolepější příklad z počátků výstavby barokních dvorů. V čele dvora stojí mohutná víceúčelová budova, do dnešní po-

doby upravená kolem roku 1830, a po jejím boku dvojice shodně řešených vjezdových bran s brankami pro pěší. Vysoký, lehce stlačeně sklenutý vjezdový otvor má pravouhlý kamenný portál, přepásaný bosáží a zalamovanými klenáky, ukončený profilovanou římsou. Z ní vybíhá vysoký nástavec rámovaný přepásanými lizénami a vrcholící rozvřeným trojúhelným frontonem. V ploše nástavce je u obou bran osazen valdštejský znak. Stlačeně sklenuté branky mají portály tvarově shodné s portálem vjezdu. V ploše vysoké stěny jsou nad nimi umístěna slepá oválná okna. Celou branku s brankami završuje korunní římsa, ve středu vzeptatá podél frontonu a nad brankami zavinutá do mohutných tlačných volut. Nad volutami jsou osazeny čučky, na vrcholu brány pak prostorová hvězdice. Architektonické řešení brány v celkové skladbě i detailu připomíná druhou bránu Kartouzy ve Valdčicích u Jičína z třicátých let 17. století.<sup>9)</sup> Nelze tedy vyloučit, že stavba dvora byla navržena nebo zahájena ještě za Albrechta z Valdštejna, který se panství ujal v roce 1623. Znak však ukazuje spíše na Maxmiliána z Valdštejna, který zemřel v roce 1655.<sup>10)</sup>

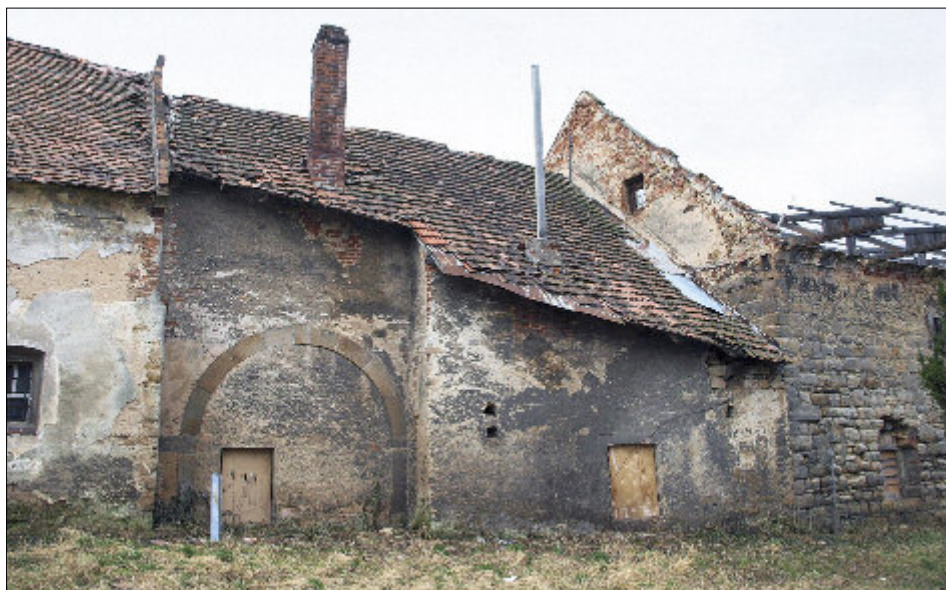
Obr. 7: Tuchoraz (okres Kolín), bývalé panství Kostelec nad Černými lesy – brána dvora z doby po roce 1677.

Na východní straně dvora v **Tuchorazi** (okres Kolín), na bývalém panství Kostelec nad Černými lesy se dochoval půlkruhový pískovcový portál dnes zazděné hlavní brány dvora. Neprofilované ostění, se zvýrazněným vrcholovým klenákem, je v patách oblouku zavázáno do zdiva příčnými kvádry. Brána, lemovaná iluzivními omítkovými kvádry, náleží zřejmě do období úprav dvorů na panství realizovaných nedlouho po roce 1677.<sup>11)</sup>

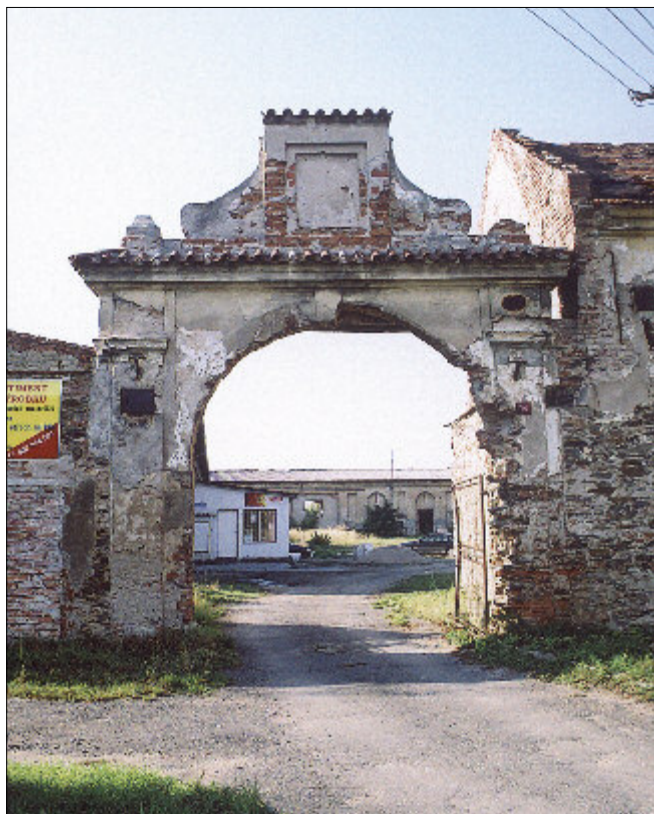
Obr. 8: Horní Bučice (okres Kutná Hora), bývalé panství Žehušice – jedna z dvojice symetricky umístěných bran na čelní straně dvora, postavená zřejmě ještě na sklonku 17. století.

chitektonického řešení, začleněných do úseků ohradních zdí mezi hospodářskými budovami, se do značné míry dochovala z doby výstavby dvora. Brány rámuje pilastry, které nesou kladí s architrávem naznačeným oblounem, vlysovým pásem a fabionovou římsou. Půlkruhově sklenuté vjezdové otvory, s archivoltami dosedajícími na hlavice ostění, sepnuté vrcholovými klenáky, jsou pak vloženy do vnitřních masivních lizénových rámců. Na zadní bráně se dochoval převýšený barokní štít, členěný lizénami s vlysovým pásem, pod trojúhelným nástavcem. Nápadně nízká prohnutá křídla ukončovaly v patách nad pilastry vrcholové prvky neznámé podoby. Na sklonku 17. století byl postaven dvůr v **Horních Bučicích** (okres Kutná Hora) na bývalém panství Žehušice, s branou podobnou zmíněným branám dvorů schwarzenberských. Dvůr měl původně dvě brány, umístěné symetricky po bocích budovy, stojící ve středu jeho čelní strany. Půlkruhově sklenutý vjezdový otvor s archivoltou ve vrcholu sepnutou klenákem rámuje edikula. Pilastry podložené lizénami nesou úseky kladí s průběžnou římsou. Nad vjezdovým otvorem nad ní vyrůstá původně zřejmě poměrně převýšený štítový nástavec s volutovými křídly a s obdélným zrcadlem, určeným zřejmě pro osazení znaku. Nika otvoru má rovné trámové nadpraží. Štít měl obdobnou úpravu i na straně obrácené do dvora.

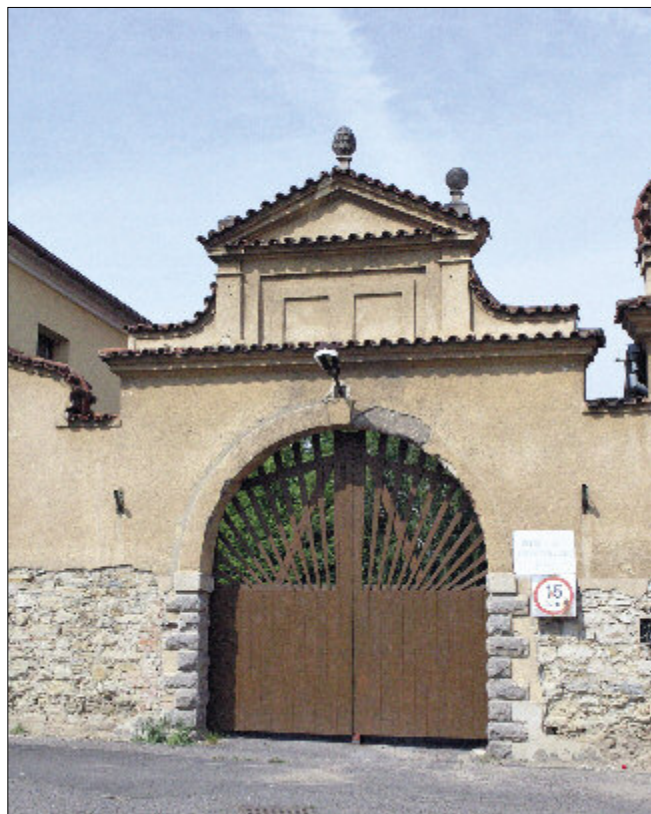
Obr. 9: Vědomice (okres Litoměřice), bývalé panství Roudnice – raně barokní brána hospodářského dvora.

Obdobné architektonické řešení má i raně barokní brána dvora ve **Vědomicích** (okres Litoměřice) na bývalém panství Roudnice. Půlkruhově sklenutý otvor má novodobě upravené ostění, složené s bosovaných kvádrů. Kameninou archivoltu, vyrůstající s pásových hlavic, spíná ve vrcholu obvyklý klenák. Nad korunní římsou vyrůstá štít. Štít rámuje pilastry podložené lizénovým rámem, které nesou troj-

úhelný nástavec, vrcholící koulemi a ve vrcholu piniovou šíškou. Vpadlé pole ve štítu vyplňuje dvojice čtvercových, nejspíše znakových zrcadel. Na střední část štítu navazují nízká, konkávně prohnutá křídla.

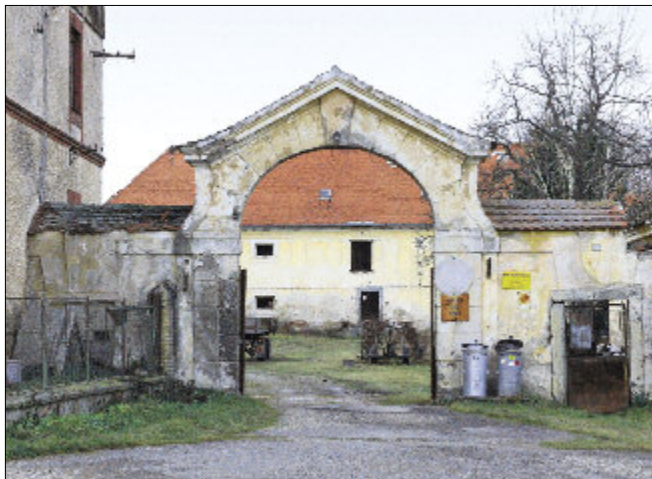
Obr. 10: Humňany (okres Písek), bývalé panství Protivín – brána hospodářského dvora, zřejmě postavená ve 20. letech 18. století A. E. Martinellim.

Na samém vrcholu dochovaných barokních bran schwarzenberských dvorů stojí však nejspíše ojediněle řešená brána dvora **Humňany** (k. ú. Štětice, okres Písek) na bývalém panství Protivín. Brána s převýšeným stlačeně sklenutým vjezdovým otvorem s trojúhelnou supraportou má po stranách branky pro pěší s kamenným ostěním s rovným nadpražím. Pilíře brány, na vnější straně lemované lizénami, člení kvádrová rustika a ukončují zalamané pásové dvouvrstvé hlavice. Oblouk vjezdu lemovaný klenáky, nasazenými na hlavice, proniká do rozevřeného

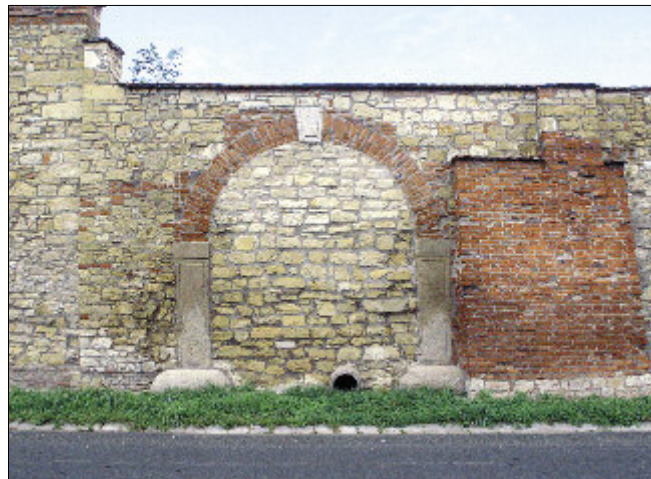
Obr. 11: Blážíim (okres Louny), bývalé panství Postoloprty – barokní zadděná brána s kamenným ostěním a cihelným záklenkem.

Z více nebo méně zachovaných bran schwarzenberských panství stojí za zmínku zazděná brána dvora v **Blažimi** (okres Louny) na bývalém panství Postoloprty, která všeobecně ilustruje častou barokní úpravu portálu vjezdového otvoru. Půlkruhově sklenutý otvor má kamenné stojky ostění osazené na oboustranně přesahujících patečních kvádrech a ukončené obdélnými hlavicemi v patách archivoly. Vnitřní čtvrtkruhově zaoblený přesah patečních kvádrů tvořil jednak nákolník, vnitřní – provázaný s okolním zdívkem zajišťoval stabilitu ostění. Stojky i patky zdobí obdélná zrcadla, vytvořená zářezem v kameni. Archivolta byla vytažena z omítky na cihelném pasu, ve vrcholu sepnutém opět kamenným klenákem se zrcadlem. Celkovou podobu brány neznáme. Dvůr byl výrazně upravován v letech 1727–1728 stavitelem A. E. Martinellim, snad podle staršího návrhu P. I. Bayera.<sup>13)</sup> Poměrně jednoduchou architektonickou úpravu se stlačeně sklenutým vjezdem a vodorovnou fabionovou korunní římsou má dnes brána dvora **Němčice** (k. ú. Líšnice, okres České Budějovice) na treboňském panství. Dvůr navrhl a postavil v letech 1708–1709 také Pavel Ignác Bayer.<sup>14)</sup> Obdobná, dobře dochovaná brána, stojí ve dvoře **Vřesná** (k. ú. Drahov, okres Jindřichův Hradec), který také náležel Swarzenberkům. Vjezdový otvor má podobně jako v Blažimi kamenné stojky s pásovými hlavicemi a půlkruhový cihelný záklenek. Nad ním probíhá stu-

kový architráv, propojený s obloukem klenákem, vlysový pás a výrazná vodorovná korunní římsa. Z roku 1715 je dochován půdorys na stavbu čelní části dvora s branou na stejném místě zhotovený rovněž stavitelem od P. I. Bayerem.<sup>15)</sup> Dnes částečně odkrytý nápis o renovaci brány na architrávu s nedochovaným letopočtem svědčí o pozdější opravě brány. Obdobné portály vjezdů do dvora jako v Blážíim nakreslil na svém zřejmě nerealizovaném návrhu z 20. let 18. století na přestavbu renesančního **Petrova Dvora** (okres Prachatice) na bývalém panství Netolice stavitel F. J. Fortini.<sup>16)</sup> S návrhem na Petrův Dvůr souvisí výstavba nedalekého **Nového Dvora** (k. ú. Vodice, okres Prachatice), kde se dodnes dochovala brána, stojící v ohradní zdi ve středu jeho čelní strany. Stlačeně sklenutý vjezdový otvor s ostěním profilovaným lištou, s patkami v patách archivoly sepnuté ve vrcholu klenákem, rámuje edikula. Zjednodušené pilastry pronikají do profilace přírného úseku římsy nízkého trojúhelného štítu. V ploše štítu byl osazen schwarzenberský znak, jehož figury nahradil později kůň, symbolizující funkci dvora s hřebčínem. Obdobnou bránu, doplněnou rustikou, navrhl v roce 1724 také stavitel A. E. Martinelli do předzámčí schwarzenberského zámku v Protivíně.<sup>17)</sup>

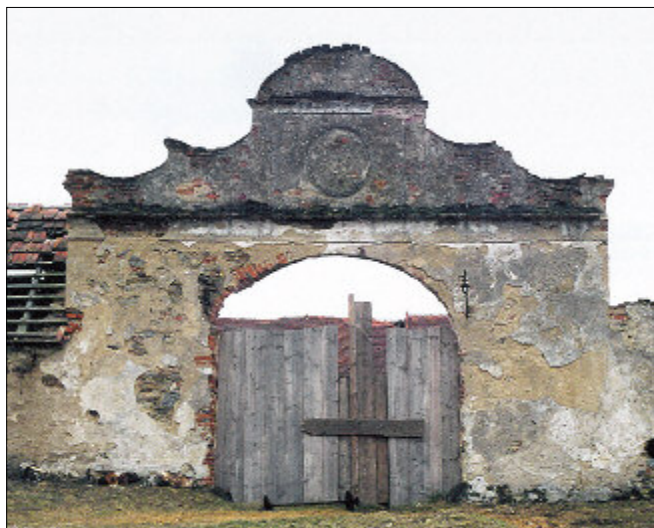
Obr. 12: Starý Zámek (okres Tábor), bývalé panství Jistebnice – brána v čele hospodářského dvora z doby kolem roku 1740.

Abb. 12: Starý Zámek (Bez. Tábor, Kr. Südböhmen), ehemalige Domäne Jistebnice – Tor an der Stirnseite des Wirtschaftshofes, um 1740.

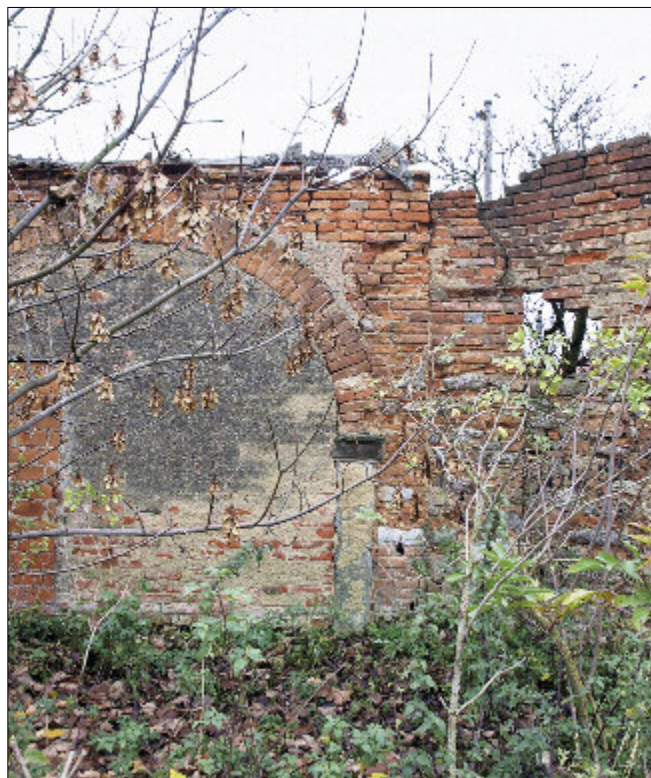
Obr. 13: Skramníky (okres Kolín), bývalé panství Kostelec nad Černými lesy – zazděná brána s volutovým křídlem.

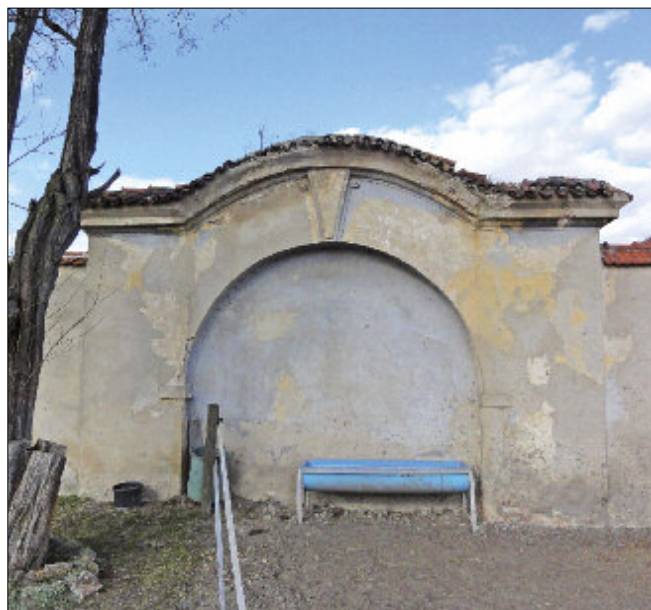
Obr. 14: Netluky (Praha), bývalé panství Uhřetěves – jedna ze symetricky umístěných bran v čele dvora, postaveného zřejmě ve 40. letech 18. století.

v 19. století. V Netlukách se rovněž dochovala zaslepená pravá brána s nízkými stojkami ostění a pásovými hlavicemi, na které dosedá půlkruhový záklenek. Bohatěji profilovaná korunní římsa se v rozsahu vjezdového otvoru zvedá do segmentového oblouku. Vrchol vjezdového otvoru spojuje se římsou výrazný třívrstvý klenák. Vnější pásek obíhající klenák se v koutech u římsy volutově zavíjí a navazuje na její spodní článek. Pouze částečně se dochovala dávno zaslepená a omítek zbavená zadní brána dvora ve **Skramníkách** (okres Kolín) opět příslušného k černokosteckému panství. Na římsové hlavice kamenného ostění dosedá stlačeně vy-

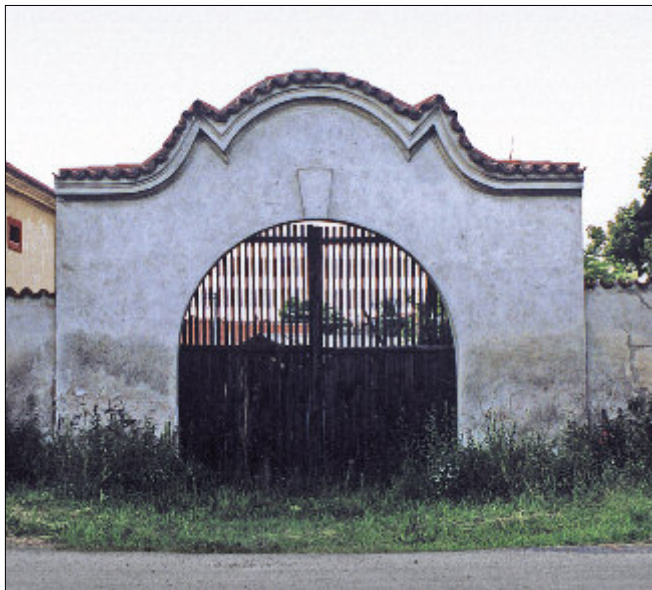
Obr. 15: Pitkovice (Praha), bývalé panství Uhřetěves – brána dvora z výstavby ve 2. čtvrtině 18. století.

Abb. 15: Pitkovice (Prag), ehemalige Domäne Uhřetěves – Tor des Hofes aus der Bauperiode vom 2. Viertel des 18. Jahrhunderts.

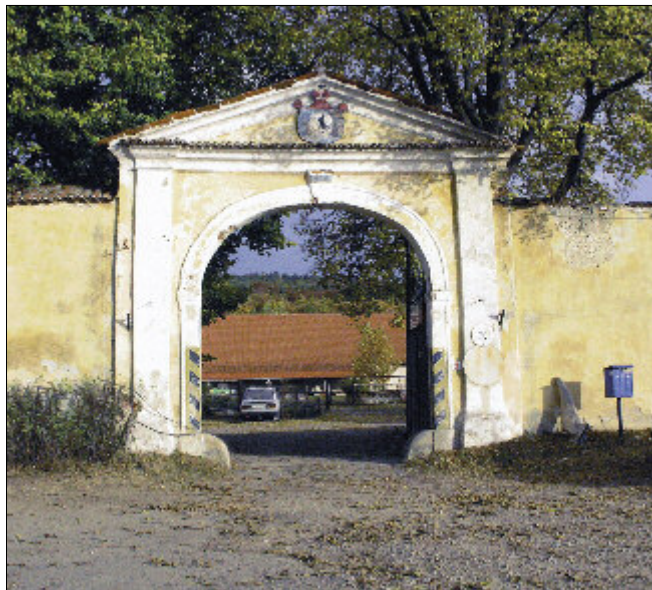
Obr. 16: Nový Dvůr (okres Prachatice), bývalé panství Netolice – brána z konce 20. let 18. století.

Abb. 16: Nový Dvůr (Neu Hof, Bez. Prachatic, Kr. Südböhmen), ehemalige Domäne Netolice – Tor aus den 1720er Jahren.

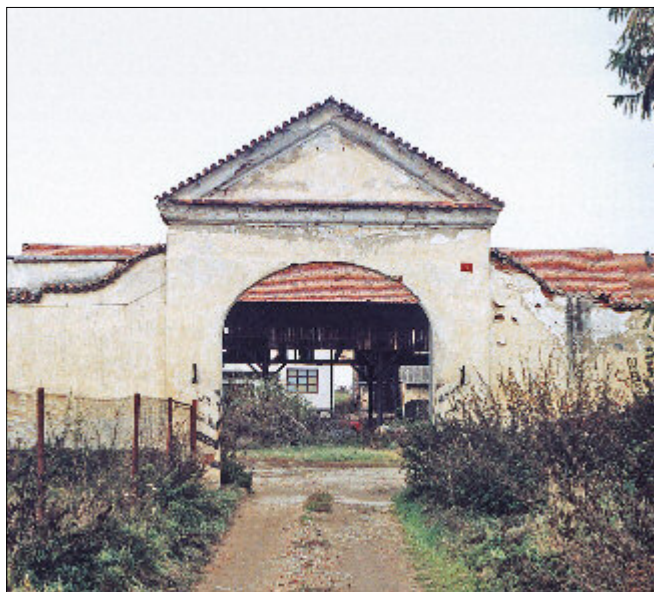
Obr. 17: Těmice (okres Tábor), bývalé panství Mladá Vožice – barokní brána ve středu čelní strany dvora se zvoncovitými přechody na navazující ohradní zeď.

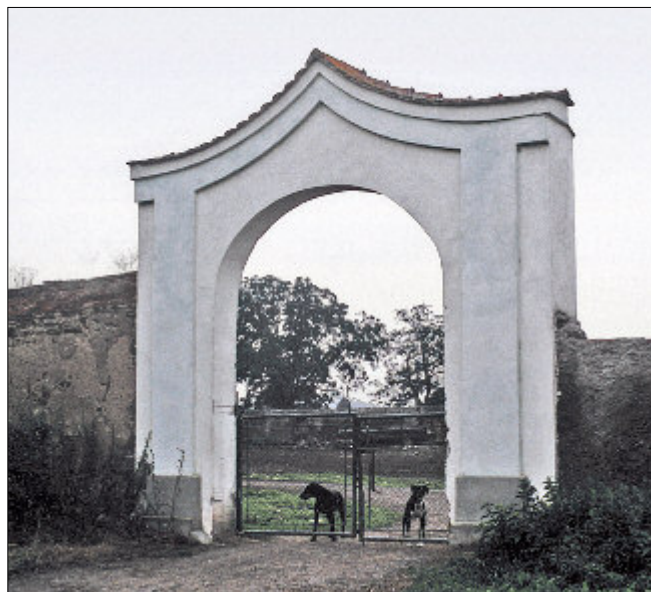
Obr. 18: Nový Dvůr (okres Kutná Hora), bývalé panství Žleby-Tupadly – brána dvora.

Na rozsáhlém panství Žleby-Tupadly (okres Kutná Hora) se relativně nejlépe dochovala brána stojící v ohradní zdi ve středu čelní strany symetricky řešeného **Nového Dvora** u Štrampouchu. Převýšený stlačeně sklenutý vjezdový otvor rámuje lizény umístěné uprostřed pilířů. Střechovitě v konkávním průběhu do špičky vzepjatou korunu lemují lizénový pás a náznak římsy. Hravý štít zvlněného obrysu, vyběhající do špičky, lemovaný štukovým profilem, zdobí bránu drobného **Biskupského Dvora** (k. ú. Višňová, okres Tábor), který příslušel k bývalému panství Dírná.

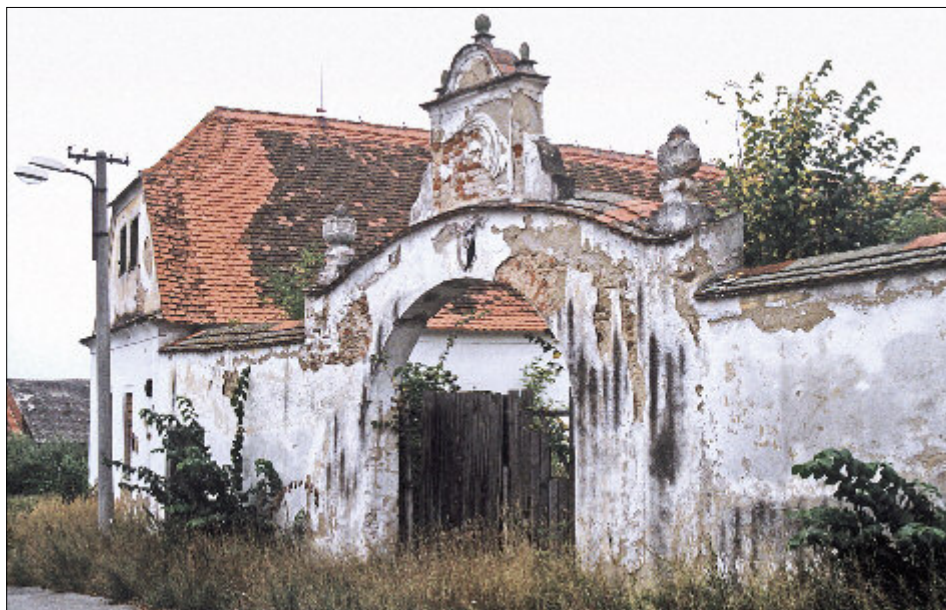
Obr. 19: Netěchovice (okres České Budějovice), bývalé panství Koloděje nad Lužnicí – brána, zřejmě postavená ve 40. let 18. století, s mladšími úpravami (foto J. Pešta).

Abb. 19: Netěchovice (Bez. České Budějovice [Budweis], Kr. Südböhmen), ehemalige Domäne Koloděje nad Lužnicí (Kaladej) – das wohl in den 1740er Jahren erbaute Tor, spätere Umgestaltung (Foto J. Pešta).

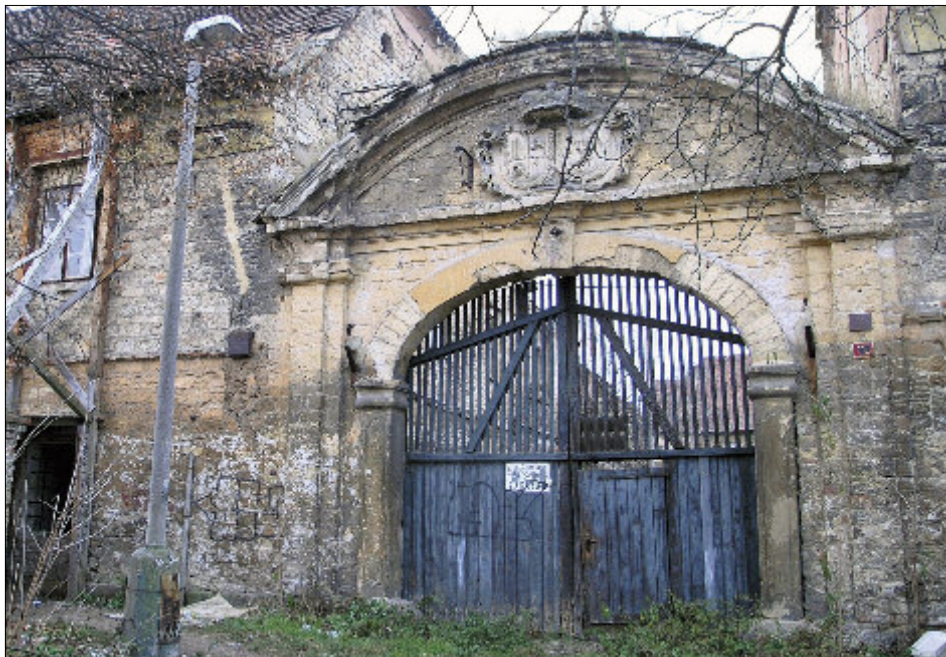
Obr. 20: Postoloprty (okres Louny), bývalé panství Postoloprty – brána dvora upraveného kolem roku 1770, s aliančním znakem Ferdinanda knížete Schwarzenberka s manželkou z konce 17. století (foto E. Volfová).

jící symetricky řešených patrových budov. Široký, stlačeně sklenutý vjezdový otvor má kamenné stojky ostění s obloučkovitě vykrajovanými zrcadly a s hlavicemi tumbovitěho tvaru. Archivoltu spíná vysoký klenák. Vjezd rámuje edikula, tvořená svazkovými pilastry, které nesou segmentový fronton s jemně profilovanou římsou, rozepjatý na celou šířku brány. Do jeho plochy byl druhotně osazen alianční znak Ferdinanda knížete Schwarzenberka a jeho manželky Anny ze Sulzu, dokládající výstavbu dvora v 90. letech 17. století. Současnou bránu datuje letopočet patrný na klenáku do roku 1770. Dochovány jsou i vrata v dolní části s bedněnou výplní, v horní pak dřevě-

Abb. 20: Postoloprty (Postelberg, Bez. Louny), ehemalige Domäne Postoloprty – Tor vom Hof, umgestaltet um 1771 mit dem Allianzwappen von Ferdinand Fürsten v. Schwarzenberg und seiner Ehefrau aus dem Ende des 17. Jahrhunderts (Foto E. Volfová).

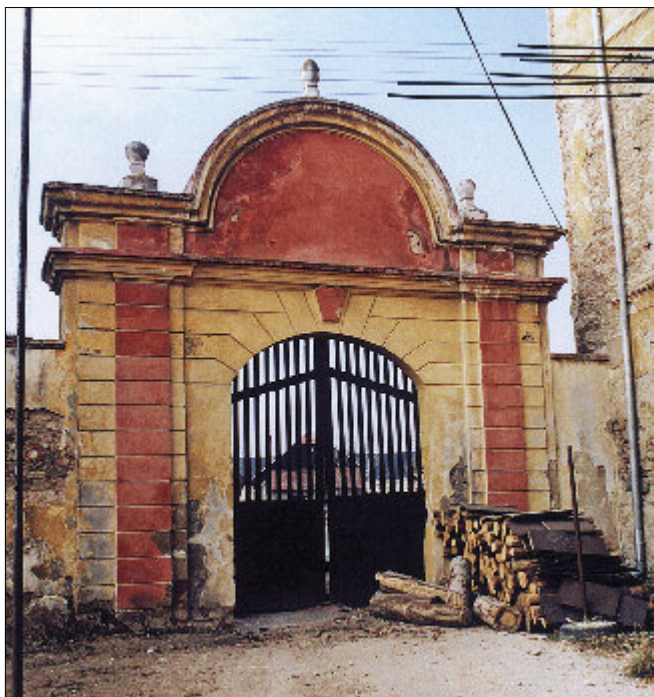
Obr. 21: Obořiště (okres Příbram), bývalé panství Dobříš – brána hospodářského dvora v sousedství klášterního kostela sv. Josefa.

římsa nad vjezdovým otvorem rámuje půlkruhový štítový nástavec. Nad pilastry vyrůstají z římsy koule, nástavec vrcholí piniovou šíškou. Štít má stejnou úpravu i dovnitř dvora, kam se vjezdový otvor otvírá segmentově sklenutou nikou. Segmentově sklenutý otvor svědčí nespíše o dodatečné úpravě brány. Náročnější řešení bran dvorů v Dobříši a Obořišti nepochybně ovlivnila vazba na sídelní zámek a bezprostřední sousedství kláštera.

Abb. 21: Obořiště (Bez. Příbram, Kr. Mittelböhmen), ehemalige Domäne Dobříš – Tor vom Wirtschaftshof in der Nachbarschaft der Klosterkirche St. Josef.

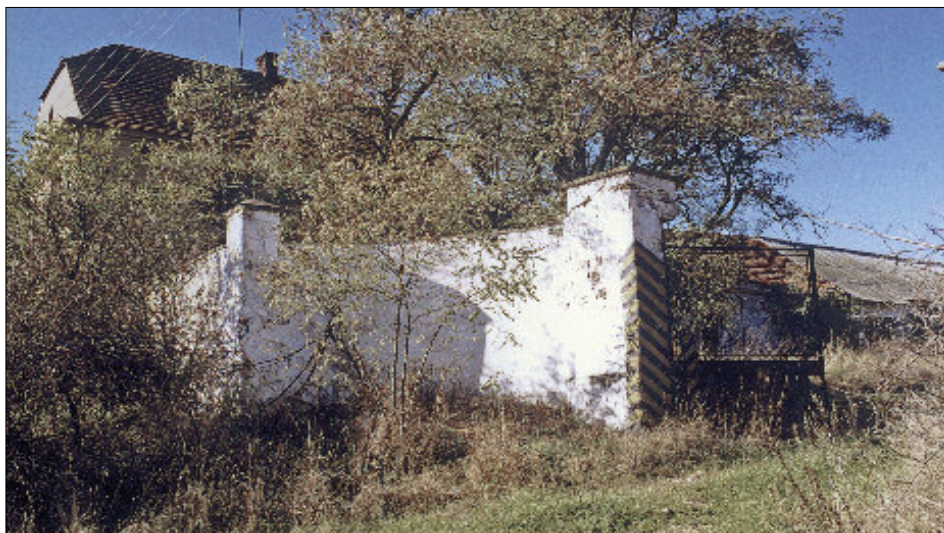
Obr. 22: Hejdov (okres Příbram), bývalé panství Hořovice – úprava brány v úseku ohradní zdi, půdorysně vyduť do prostoru dvora.

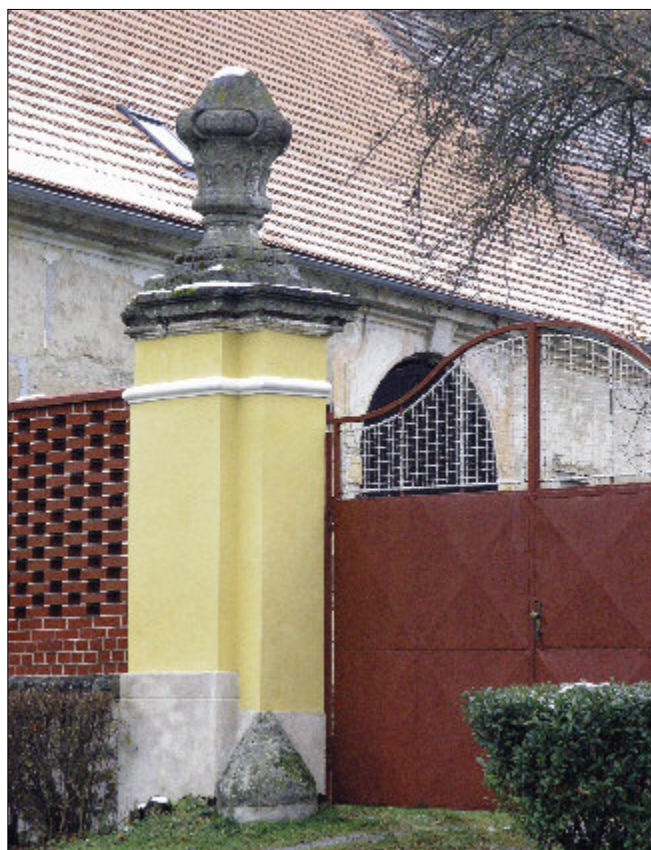
Obr. 23: Žinkovy (okres Plzeň-jih) – piliř brány s nákolníkem, zdobený vázou hospodářského dvora postaveného ve 40. letech 18. století na půdorysu rovnostranného trojúhelníka.

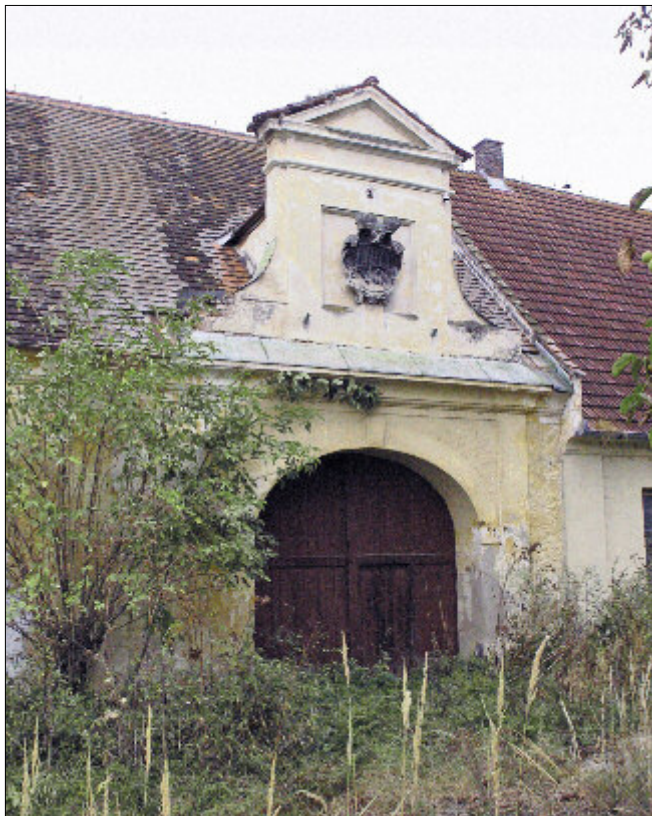
Obr. 24: Lhota (okres Jindřichův Hradec), bývalé panství Třeboň – brána v ose přízemní budovy čelní strany dvora, postaveného zřejmě v 90. letech 17. století G. A. Maggim.

ným obrysem cviklů. Dvouvrstvý klenák ve vrcholu oblouku proniká do mezipatrové, nad portálem krepované římsy. Dvouvrstvému klenáku ve vrcholu odpovídají náznaky klenáků nad hlavicemi ostění. Portál rámuje obdobně lemované konchovitě niky. Celková podoba průčelí i některé detaily naznačují, že současný stav je výsledkem mladší zjednodušující úpravy.

Abb. 24: Lhota (Bez. Jindřichův Hradec [Neuhaus], Kr. Südböhmen), ehemalige Domäne Třeboň (Wittingau) – Tor in der Achse des eingeschossigen Gebäudes an der Stirnseite des Hofes, wohl in den 1690er Jahren von G. A. Maggi erbaut.

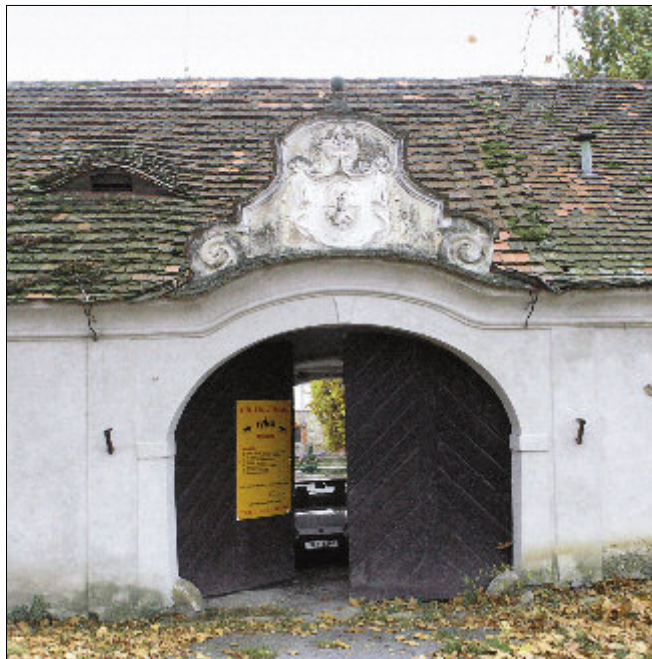
Obr. 25: Greinerův Dvůr (okres Prachatice), bývalé panství Netolice – brána dvora s průjezdem z doby kolem roku 1800.

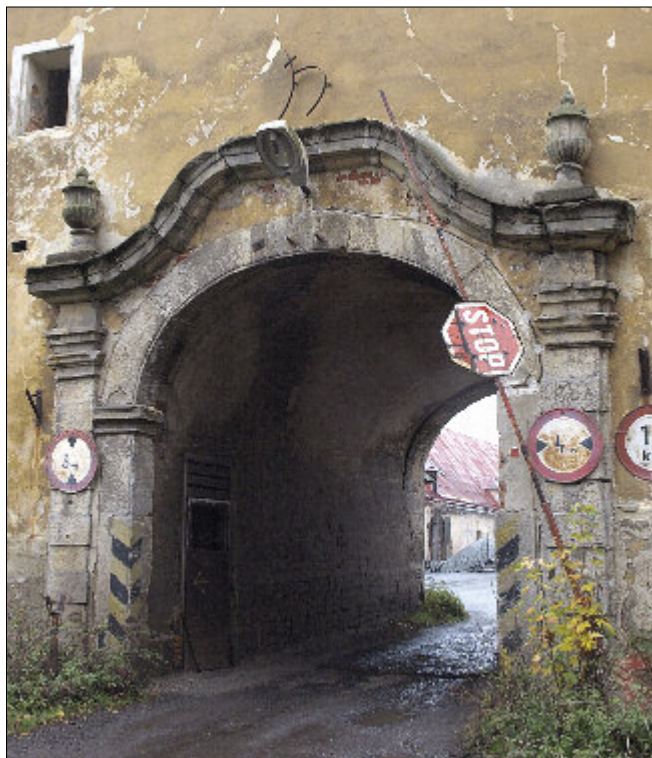
Obr. 26: Sedliště (okres Česká Lípa), bývalé panství Mímoň – náročné řešení portálu brány v čelní budově hospodářského dvora.

kamenný portál s edikulou má brána do dvora **Sedliště** (k. ú. Luhov, okres Česká Lípa), umístěná v přízemí někdejší sýpky s valeně sklenutým průjezdem v čele dvora. Vjezdový otvor, zaklenutý poměrně plochým stlačeným obloukem, má ostění s profilovanými římsovými hlavicemi. Na ně je nasazena dvouvrstvá archivolta, v patách zdobená obloučkovým vykrojením. Pilastry edikuly s toskánskými hlavicemi a úseky kladí, přepásané rustikou, nesou římsu. Její střední vzepjatou vodorovnou část propojují s úseky nad pilastry konkávní segmenty, které se téměř dotýkají obrysu archivoly. Nad pilastry vyrůstají z římsy vázy. Vznik portálu, v mnohém odpovídající portálům raně barokním, posouvá průběh římsy nejspíše až do třetiny 18. století.

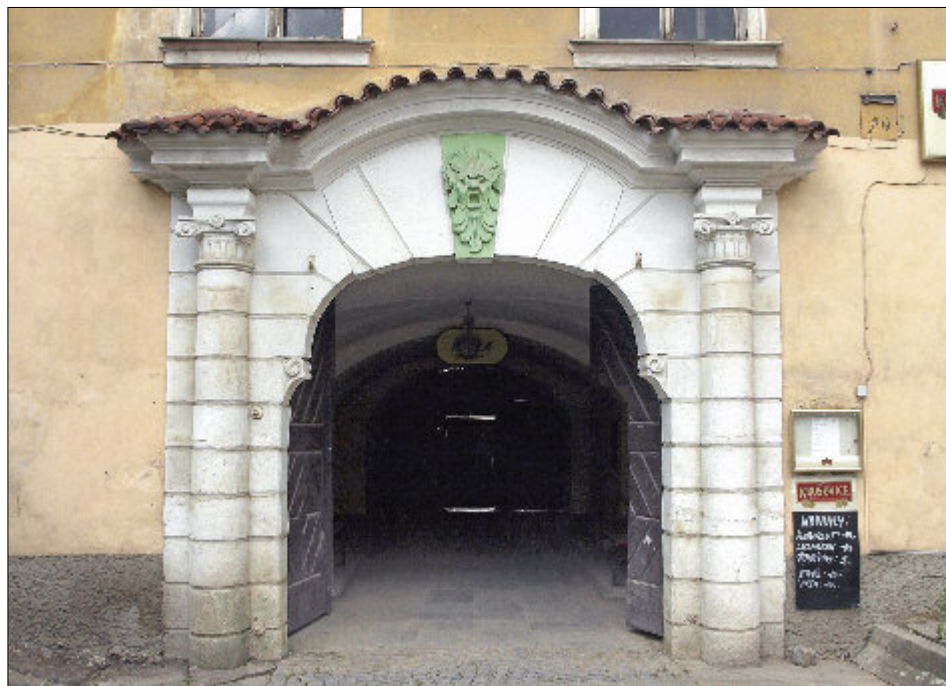
Obr. 27: Jeneč (okres Praha-západ), bývalé panství Tachlovice – portál vjezdu do dvora, snad ze sklonku druhého desetiletí 18. století.

Mezi nejpozoruhodnější a architektonicky nejnáročnější brány hospodářských dvorů v Čechách patří vjezdový portál v průčelí čelní jednopatrové budovy dvora v **Jenči** (okres Praha-západ), připomínající zámek. V době osazení portálu však zaujímala větší část budovy vlevo od průjezdu sladovna s dvoupodlažním humnem, vpravo pak prostory správy panství Tachlovice. Vjezdový otvor má sedlový tvar s volutovými konzolami. Stlačený segmentový záklenek je ve střední části vysunut dolů, do světlosti otvoru. Otvor rámuje edikula s polosloupky s pseudoionskými hlavicemi, které nesou krepovanou, nad otvorem segmentově vzepjatou římsu. Celý portál včetně polosloupů pokrývá pásová rustika, na kterou navazují ke středu se zvyšující klenáky. Střední klenák zdobí maskaron divého muže. Pozoruhodný portál lze nejspíše spojit s přestavbou dvora, realizovanou do roku 1727.<sup>33)</sup>

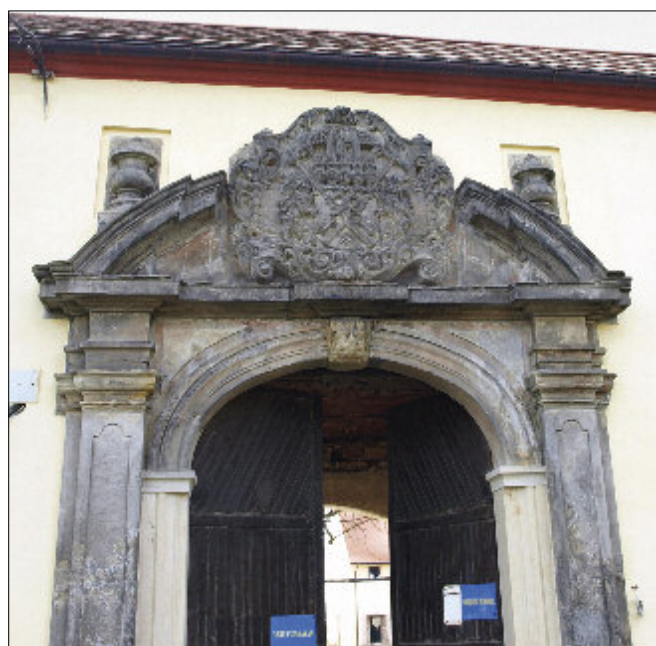
Obr. 28: Červený Dvůr (okres Jablonec nad Nisou), bývalé panství Hrubý Rohozec – detailní pohled na portál vjezdu do dvora z doby kolem roku 1700 se znakem Desjournsů.

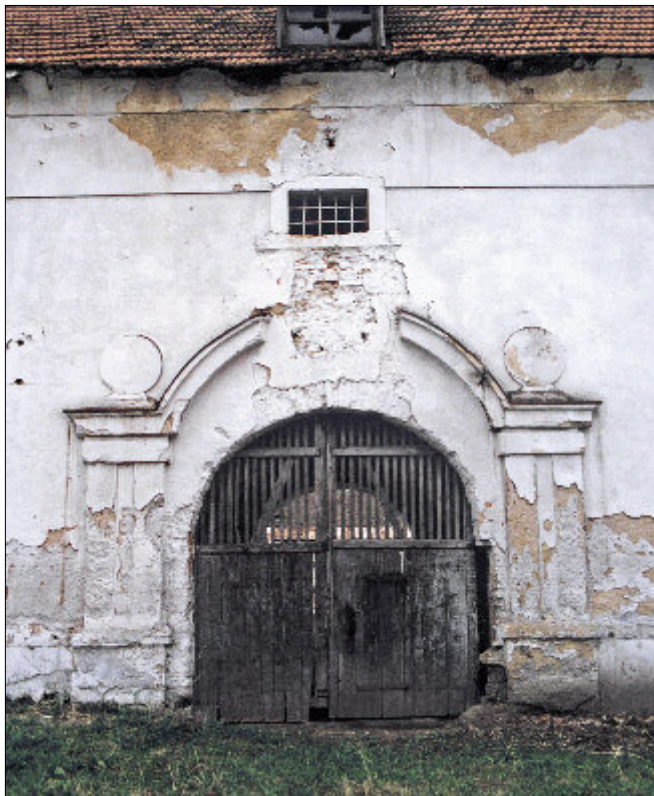
Obr. 29: Kosořice (okres Mladá Boleslav), bývalé panství Dobrovice – brána v přízemí sýpky, stojící ve středu čelní strany dvora s jednoduše řešenou edikulou s typickými vraty. Bránu z doby kolem roku 1730 zdobí znak, osazený ve středu rozežklaného frontonu.

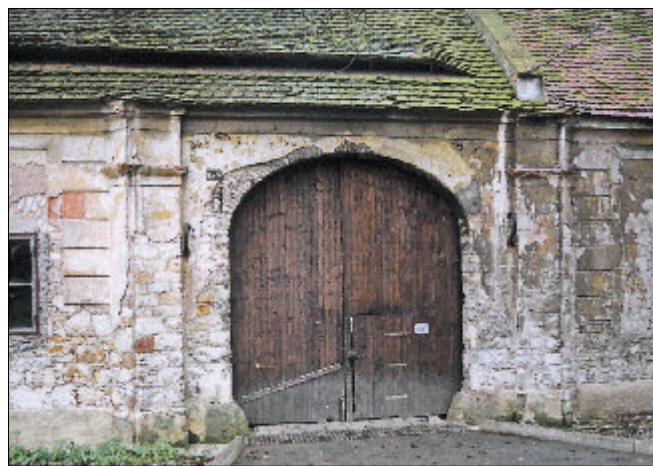
Obr. 30: Železná (okres Louny), bývalý statek Libořice – barokní brána v přízemí čelního křídla dvora s vytočenými pilastry, lemovanými kvádřovanými lizénami (foto E. Volfová).

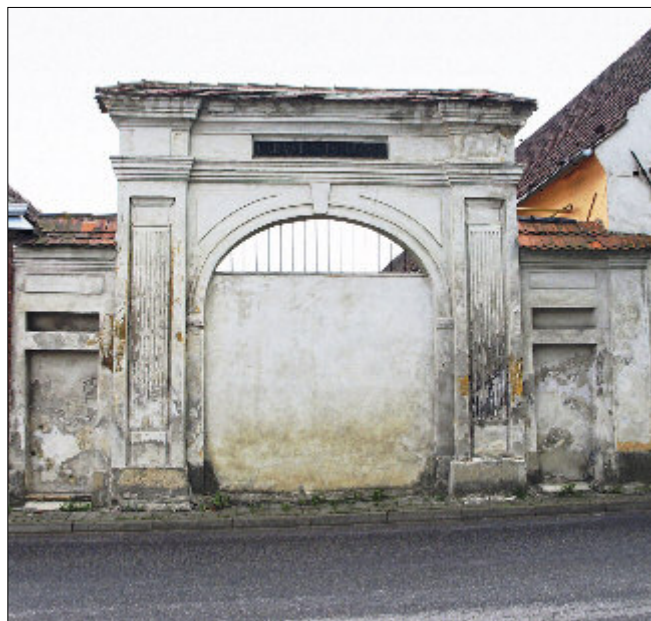
Obr. 32: Kamenice nad Lipou (okres Pelhřimov), bývalé panství Kamenice nad Lipou – architektonicky náročně řešená brána dvora z roku 1818.

Jak dokládá nápis ve vlysovém pásu boční brány, vložené mezi dvojici hospodářských budov, došlo v roce 1818 k výrazným úpravám hospodářského dvora v **Kamenici nad Lipou** (okres Pelhřimov) na stejnojmenném panství. Ostění půlkruhově sklenutého vjezdového otvoru brány s dvojicí branek po stranách, je profilováno lištou. Stejně

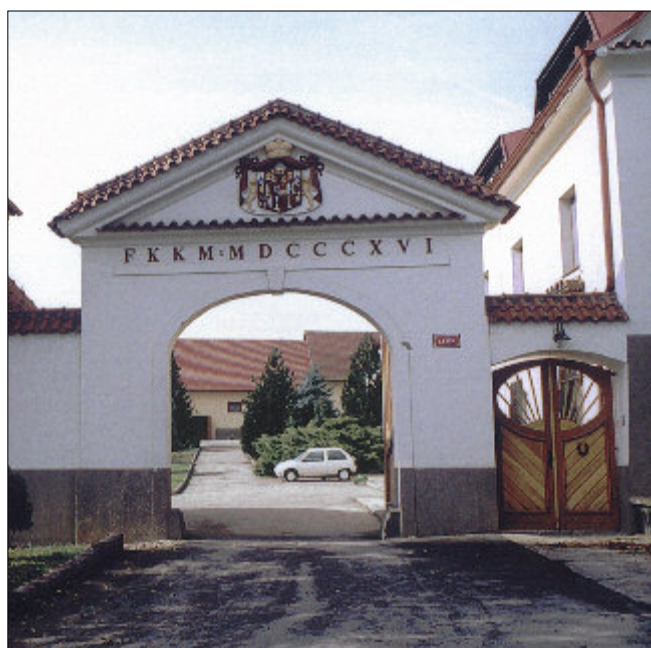
Obr. 33: Levín (okres Benešov), bývalé panství Komorní Hrádek – brána dvora z roku 1816, obrácená k sídelnímu zámku.

Abb. 33: Želvína (Bez. Benešov), ehemalige Domäne Komorní Hrádek (Kammerburg) – Tor des Hofes, 1816, zum Residenzschloss gerichtet.

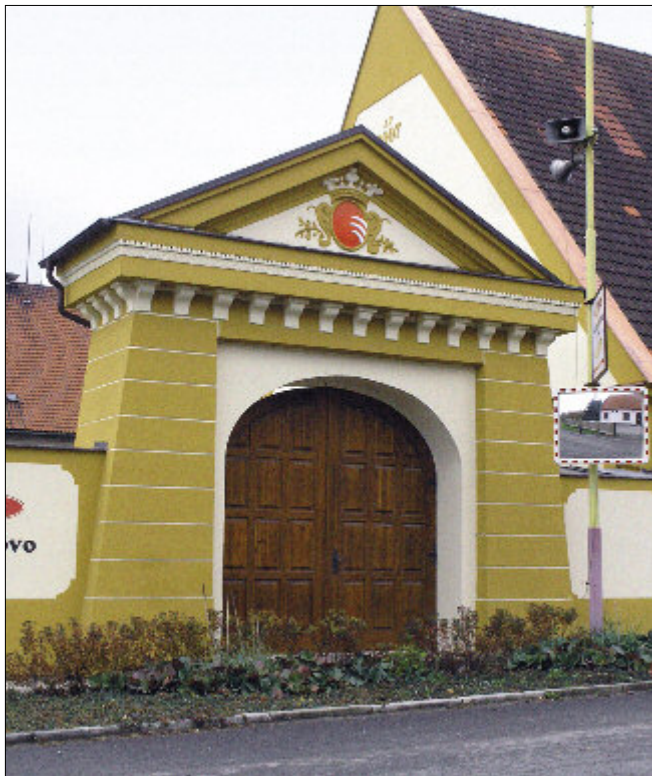
Obr. 34: Chroustovice (okres Chrudim) – pylonovitá brána dvora postavená do roku 1823.

Vjezdový otvor brány pylonového tvaru do dvora v **Chroustovicích** (okres Chrudim), stojícího v sousedství zámku, rámuje kvádřová pásová rustika. Brána vrcholí trojúhelným štítem s výrazným, v rovném úseku konzolovým, římsovým profilem. V ploše štítu je osazen znak Kinských, který stavbu brány datuje nejpozději do roku 1823.<sup>38)</sup>
