# BRÁNY VRCHNOSTENSKÝCH DVORŮ V ČECHÁCH OD 16. DO POČÁTKU 20. STOLETÍ

JAN ŽIŽKA

V rámci výzkumného úkolu NPÚ byl v první polovině roku 2013 proveden podrobnější průzkum hospodářského dvora **Skalkov** (k. ú. Bolina, okres Benešov), který náležel k bývalému panství Vlašim.<sup>1)</sup> K výběru tohoto dvora k provedení hlubšího průzkumu vedly především dvě okolnosti. Skalkov, rámcově dokumentovaný již při plošném průzkumu dvorů v roce 1999, patří k nejpozoruhodnějším dvorům v Čechách.<sup>2)</sup> Ve dvoře s monumentální romantickou výstavbou, architektonicky související se stavbami v areálu vlašimského zámku, se současně dochovaly pozůstatky renesanční výstavby. Dvůr má, i když z velké části ve zříceninách, dochovány všechny budovy i ohrazení s dvojicí bran. Průzkum, jehož provedení umožnil i velký zájem majitelů o stavební minulost dvora, přinesl zajímavé výsledky. Velká pozornost byla přitom věnována hlavní – severní bráně dvora. Průzkum brány vedl nejen k důkladnému poznání jejího architektonického řešení a k upřesnění doby vzniku, ale současně přinesl informace důležité pro poznání stavebních dějin navazujících hospodářských budov. Poměrně výjimečně dochované skallovské brány

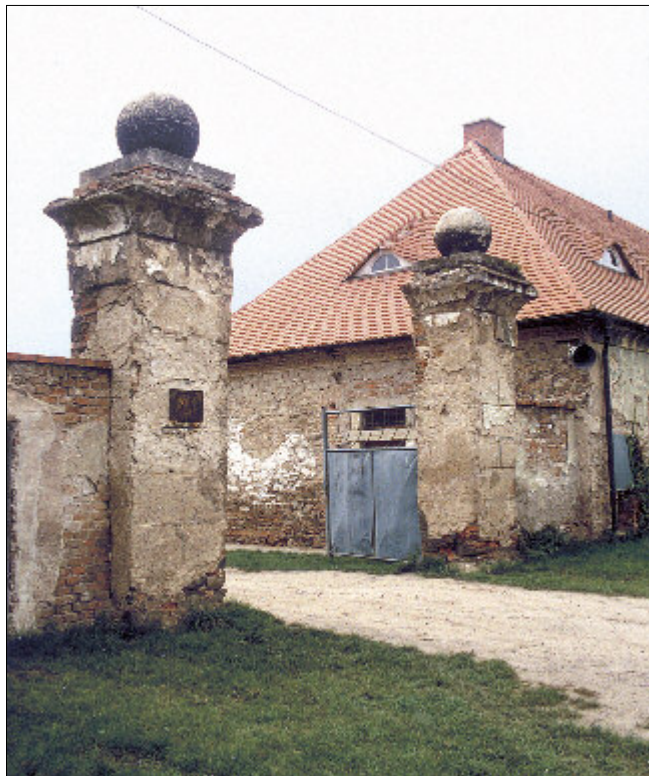
Obr. 36: Druhanice (okres Kutná Hora), bývalé panství Žehušice – piliřová brána dvora z úprav realizovaných v roce 1818.

O tom, jak byly ve stejné době užívány oba základní typy kvalitně řešených dvorských bran, vypovídají brány dvora **Druhanice** (k. ú. Chotusice, okres Kutná Hora) na bývalém panství Žehušice. Raně barokní dvůr byl výrazně stavebně upraven v roce 1816.<sup>39)</sup> Osově symetrická obdélná dispozice má ve středu čelních stran proti sobě situované piliřové brány. Masivní piliře bran pokrývá kvádřová rustika. Na římsové hlavice piliřů, profilované výraznou podbrádkou, jsou osazeny koule s masivními sokly.

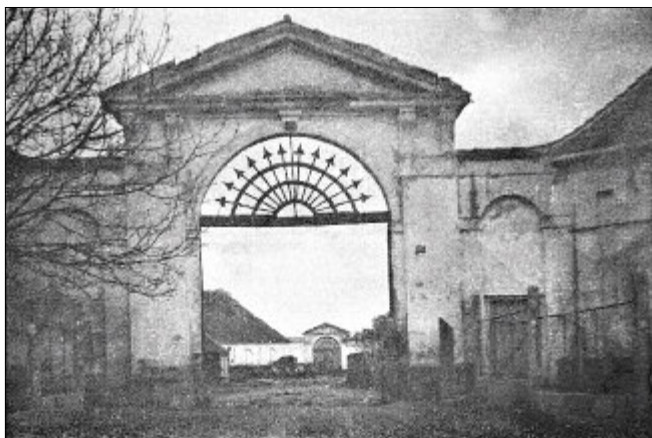
Obr. 35: Horka (k. ú. Svobodná Ves, okres Kutná Hora), bývalé panství Žehušice – brána hospodářského dvora postaveného na zeleném drnu kolem roku 1830 na archivní fotografii z meziválečného období. Fotografie zachycuje řadu dnes již nedochovaných detailů architektonicky kvalitně řešené brány včetně výplně horní části otvoru. V průhledu je zachycena další ze čtveřice bran umístěných v okosených nárožích dvora (kopie fotografie laskavě poskytl nájemce dvora).

v okosených nárožích, v linii vnitřního obrysu čtveřici bran. Dodnes se dochovaly tři brány, a to s poněkud zjednodušeným členěním. Úplnou podobu hlavní brány, rámované edikulou i s přilehlými brankami, ukazují ještě fotografie z první poloviny 20. století. Převýšený, stlačeně sklenutý vjezdový otvor rámuje široké lizény s výraznými sokly a pásovými hlavicemi. Vlysový pás výrazně člení dvojice volutových konzol, které podporují trojúhelný štít – tympanon. Vlastní ostění s typickými pásovými hlavicemi a s klenákem ve vrcholu archivoly je profilováno lištou. Cvikly vyplňují sférické trojúhelníky. Úseky mezi nárožím přilehlých budov vyplňují slepé arkádové oblouky, do kterých jsou vloženy

Abb. 35: Horka, KG Svobodná Ves (Bez. Kutná Hora), ehemalige Domäne Žehušice – Tor des um 1830 auf der grünen Wiese erbauten Wirtschaftshofes, Archivfoto aus der Zwischenkriegszeit. Die Fotografie nimmt eine Menge der heute nicht mehr erhaltenen Details vom architektonisch aufwändig gelösten Tor auf, samt der Ausfüllung des Oberteils der Öffnung. Im Durchblick das weitere von den vier Toren in den abgefasten Hofecken sichtbar (die Kopie der Fotografie wurde freundlich vom Pächter des Hofes geboten).

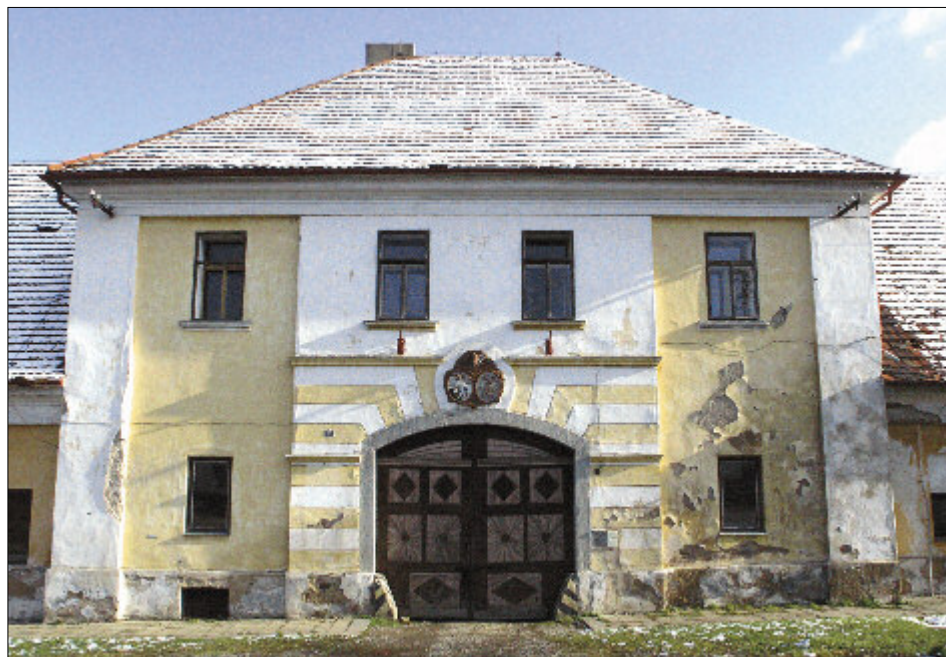
Obr. 37: Mírotice (okres Písek) – čelní budova dvora s příjezdem brány v podobě někdy z druhé čtvrtiny 19. století se znaky kláštera ve Schläglu.

V **Míroticích** (okres Písek) je brána součástí architektonického řešení středního rizalitu průčelí klasicistního patrového domu. Vjezdový otvor s jednoduchým kamenným portálem se segmentovým nadpražím, rámuje pásová bosáž, členící rizalit, která nad římsovými úseky přechází v zalamované klenáky. Střed, pod mezipatrovou římsou, zdobí znak opata a konventu premonstrátského kláštera ve Schläglu (Drkolná, Rakousko), který byl majitelem panství od konce 17. do počátku 20. století.<sup>41)</sup>

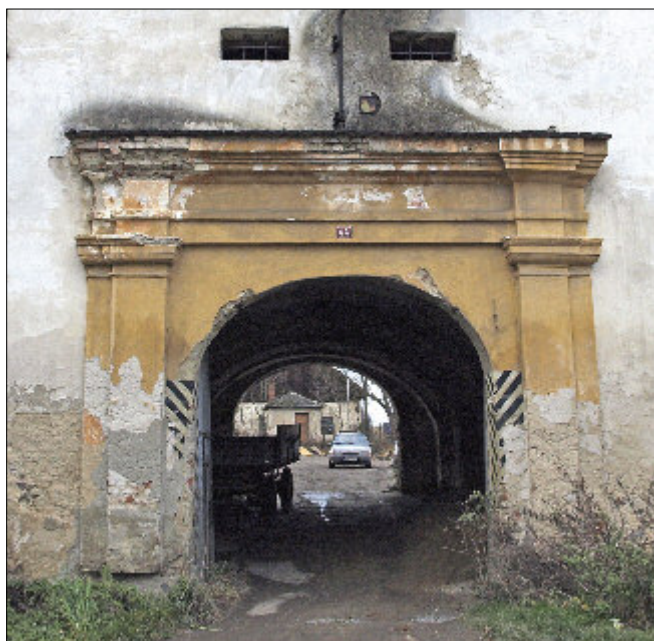
Obr. 38: Červená Řečice (okres Pelhřimov), bývalé panství Červená Řečice. V detailu poněkud zjednodušený portál brány umístěné v přízemí sýpky v čele dvora, postaveného na zeleném drnu ve 20. letech 19. století.

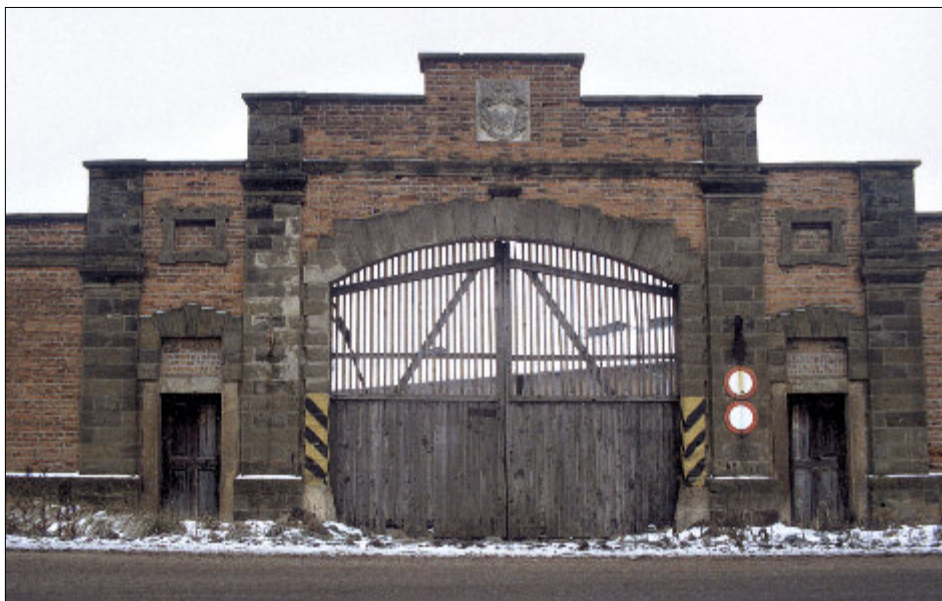
Obr. 39: Radešín (okres Litoměřice), bývalé panství Zlonice – brána hospodářského dvora zcela nově založeného na sklonku 80. nebo počátku 90. let 19. století. Stejně jako fasády hospodářských budov ji člení kamenicky provedené pilastry a další prvky. Jedna z nejvýznamnějších bran hospodářských dvorů s období přísného historismu.

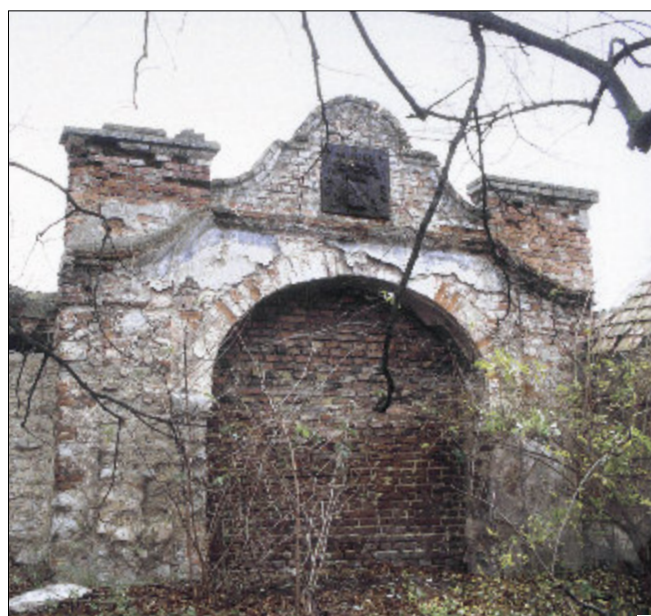
Obr. 41: Čilec (okres Nymburk), bývalé panství Benátky nad Jizerou – brána hospodářského dvora do dnešní podoby upravená v 70. letech 19. století.

Abb. 41: Čilec (Bez. Nymburk), ehemalige Domäne Benátky nad Jizerou – Tor des Wirtschaftshofes, heutige Gestalt nach den Umgestaltungen der 1870er Jahre.

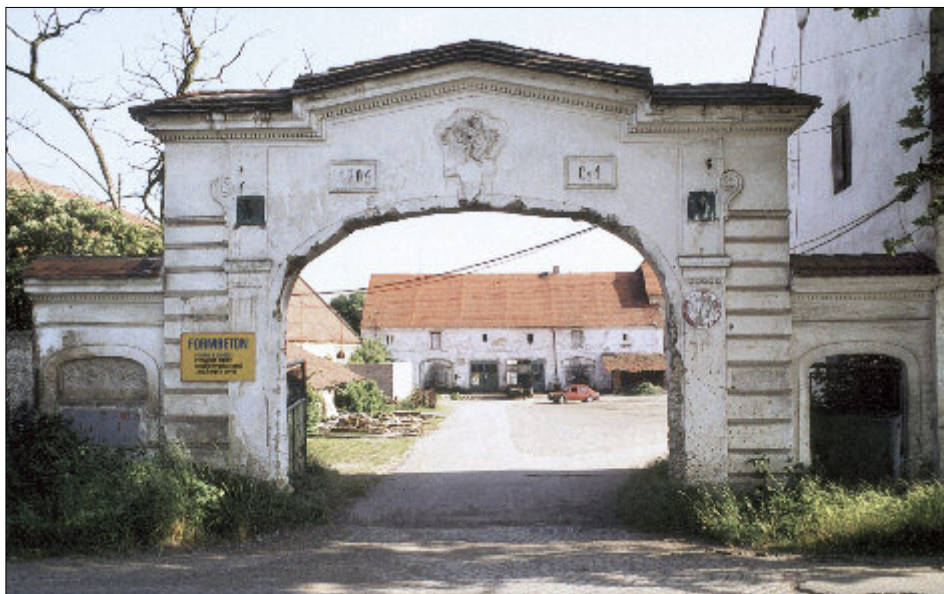
Obr. 42: Měřešice (okres Praha-západ) – architektonicky náročně řešená brána s brankami, postavená v roce 1906.

Zajímavý příklad klenuté klasicizující brány hospodářského dvora, datované nápisem do roku 1906, se dochoval ve dvoře **Měřešicích** (k. ú. Jinočany, okres Praha-západ), který náležel Břevnovskému klášteru. Brána s dvojicí branek pro pěší má široký, výrazně stlačeně sklenutý vjezdový otvor, lemovaný úzkým pásem se znakem ve vrcholu. Otvor

Abb. 42: Měříšice (Bez. Prag-West) – das architektonisch anspruchsvoll gelöste Tor mit Pforten, erbaut 1906.

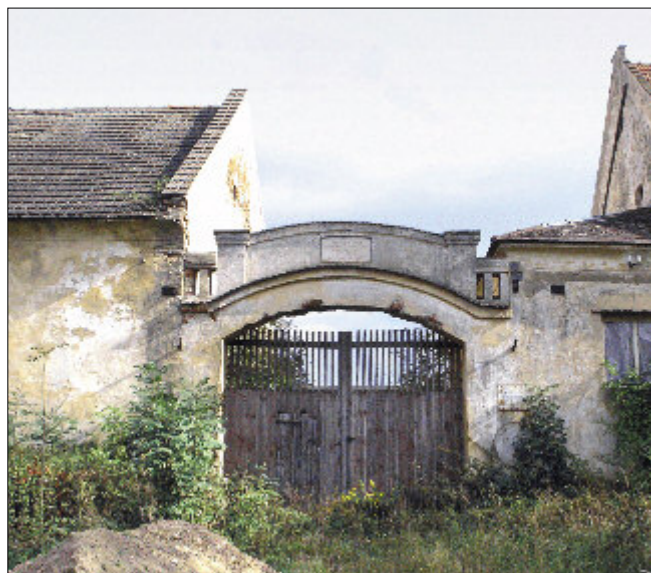
Obr. 44: Val (okres Tábor), bývalé panství Třeboň – původně barokní brána dvora upravená do dosud dochované podoby po pozemkové reformě v roce 1923.

Abb. 44: Val (Bez. Tábor), ehemalige Domäne Třeboň – ursprüngliches Barocktor des Hofes, in die heutige Gestalt nach der Bodenreform 1923 umgestaltet.

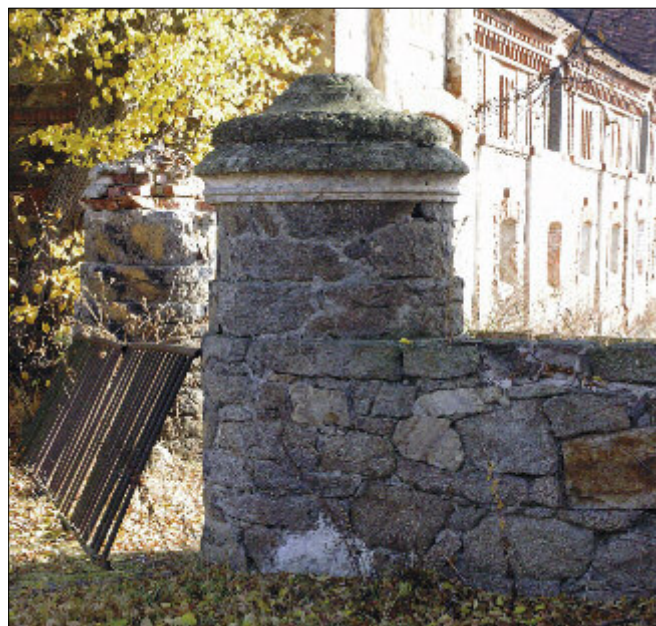
Obr. 43: Čichtice, Nový Dvůr (okres Prachatice), bývalé panství Netolice – válcový piliř brány z doby kolem roku 1880.

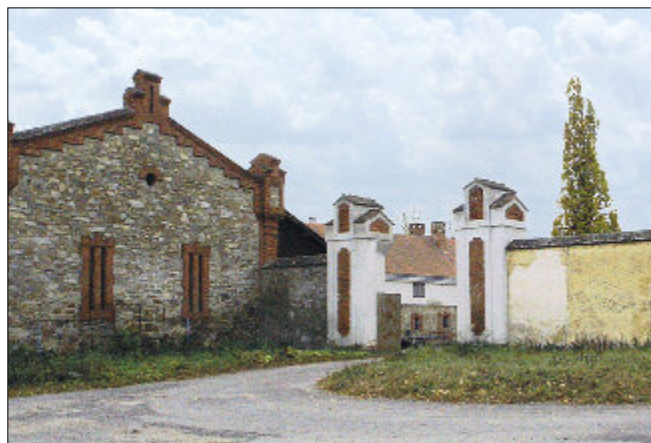
Obr. 45: Greinerův Dvůr (okres Prachatice), bývalé panství Netolice – piliřová boční brána dvora, realizovaná v rámci jeho zásadních stavebních úprav někdy kolem roku 1880–1890.
