# PRŮZKUM A DOKUMENTACE VENKOVSKÝCH ŠKOLNÍCH BUDOV Z OBDOBÍ OD POČÁTKU 20. STOLETÍ DO KONCE PRVNÍ REPUBLIKY

DAVID TUMA

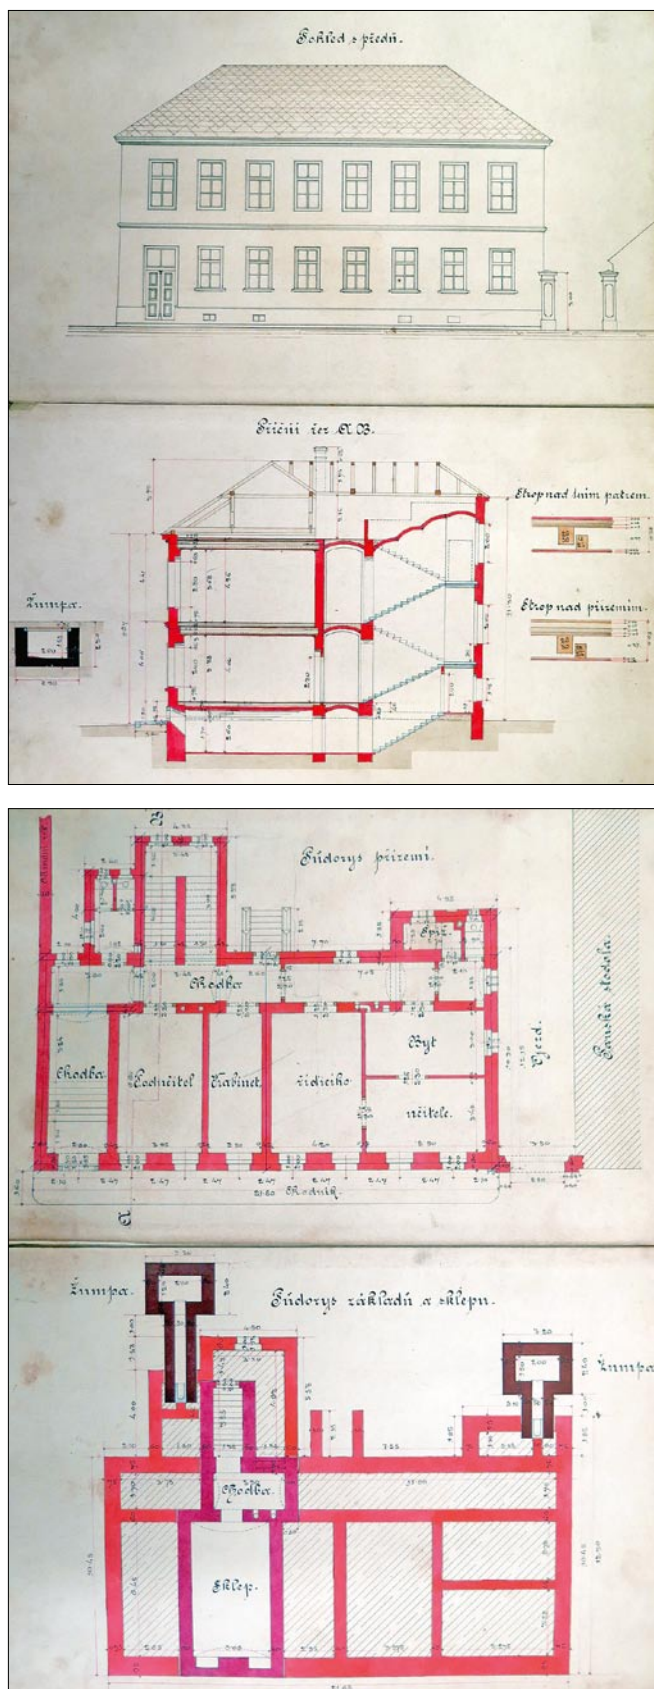
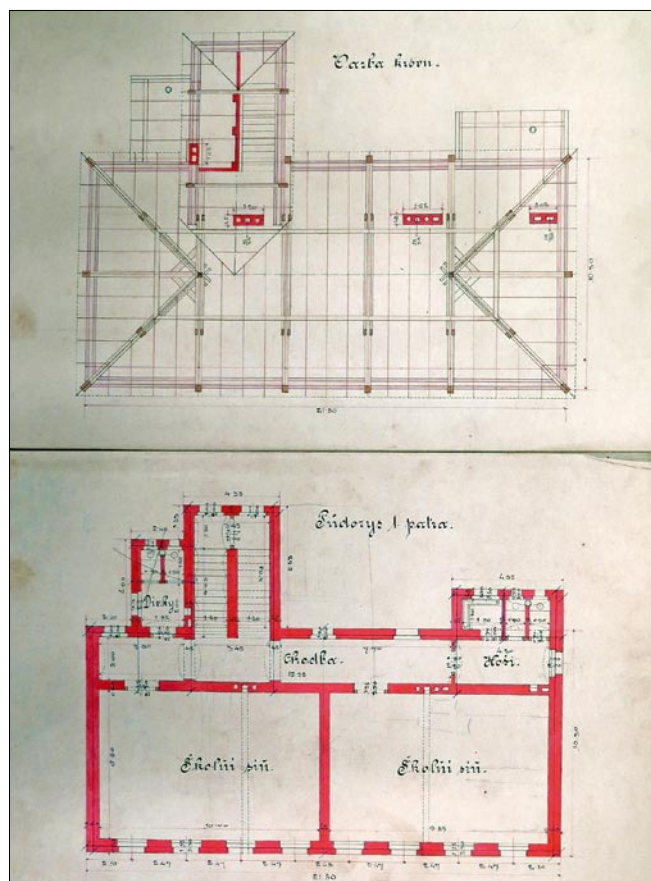
Obr. 2: Slatina (okres Klatovy) – původní plánová dokumentace horažďovického městského stavitele Daniela Majera z roku 1895 (reprofoto SOKA Klatovy, zn. fondu Obec Slatina, inv. č. 26, K3)

Vývoj a změny dispozičních řešení škol lze sledovat již v původních plánových dokumentacích, a to na příkladu školy čp. 62 v obci **Slatina** z přelomu 19. a 20. století zmíněné již v předchozím článku. K budově školy se podařilo dohledat plánovou dokumentaci z roku 1895 od horažďovického stavitele Daniela Majera (obr. 2). C. k. okresní školní rada projekt schválila v roce 1897 a o dva roky později byla stavba dokončena, avšak v zásadě pozměněné podobě. Změny se týkaly především typu krovové konstrukce a jejího zastřešení z původní valbové střechy na střechu sedlovou (obr. 3). Sociální zařízení byla začleněna do schodišťového křídla namísto dvou samostatných patrových přístavků hygienických zařízení pro hochy a dívky zakreslených v původních plánech. Úpravy byly provedeny i pro hlavní vstup, který projektant během výstavby umístil do druhé osy zleva, na místo zamýšleného vstupu u nároží, čímž se docílilo přímého komunikačního uzlu s návazností na hlavní schodiště do patra (obr. 4).

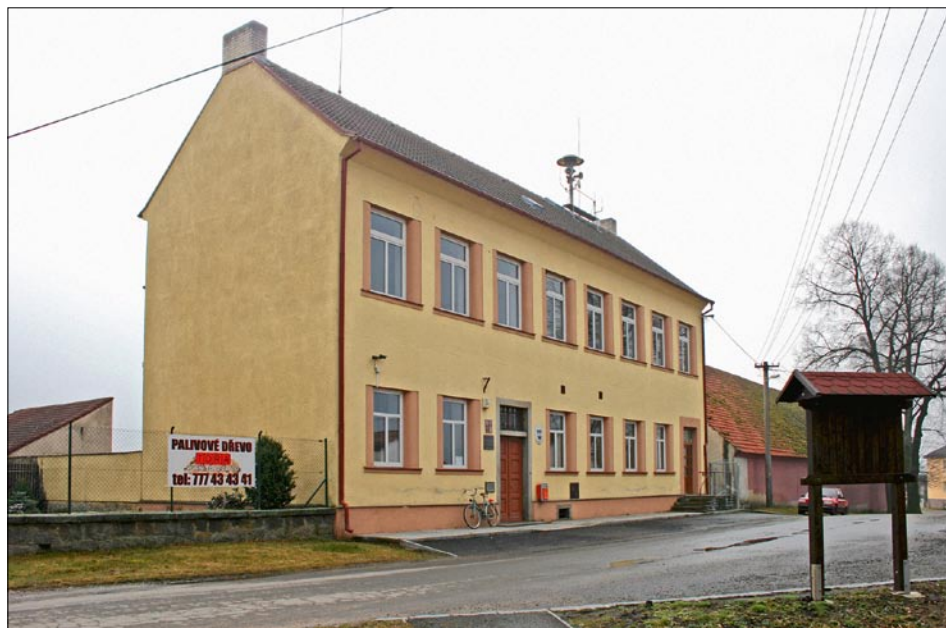
Obr. 3: Slatina – stávající pohled na budovu školy čp. 62 od severu (není-li uvedeno jinak všechny snímky D. Tuma, stav 2014).

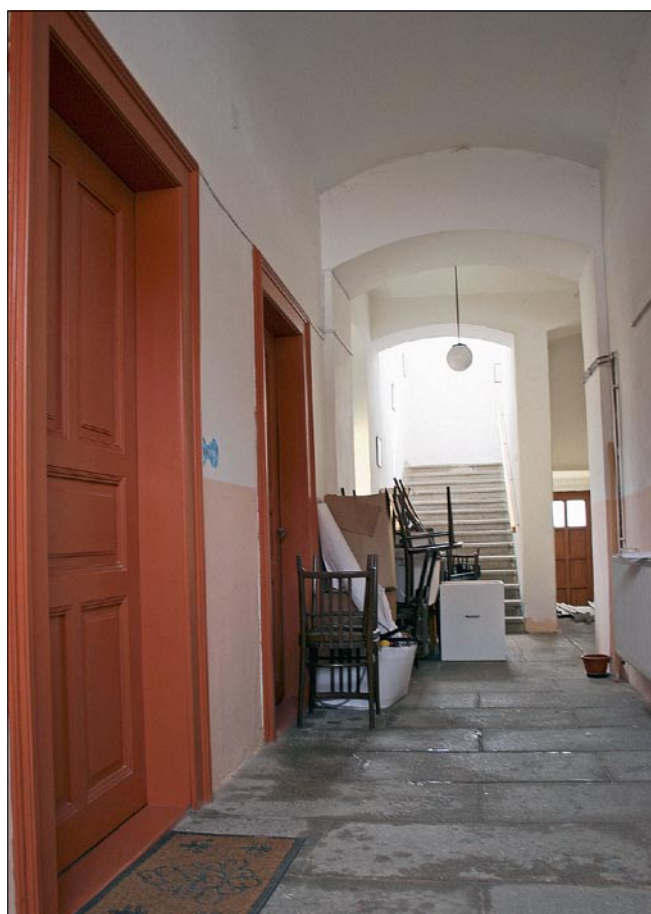
Obr. 4: Slatina – přízemí školy, průhled příčnou chodbou od vstupu do budovy k hlavnímu schodišti. Fotografie dokládá stav dochování některých dobových truhlářsko-řemeslných prvků (dveře), podlahových skladeb (žulové desky) a žulových schodišťových stupňů.

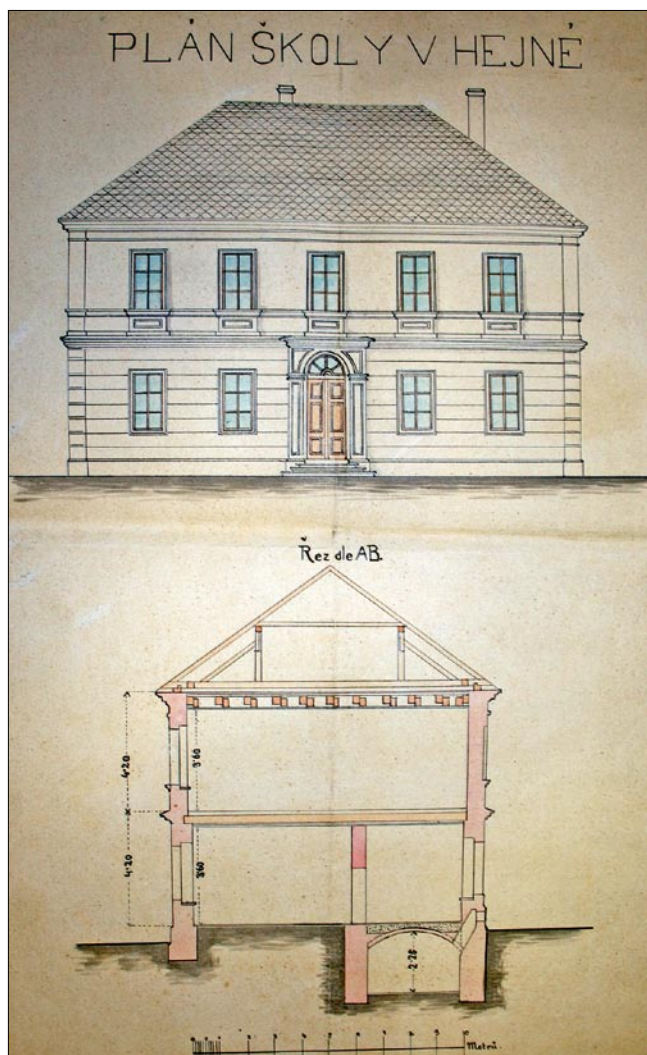
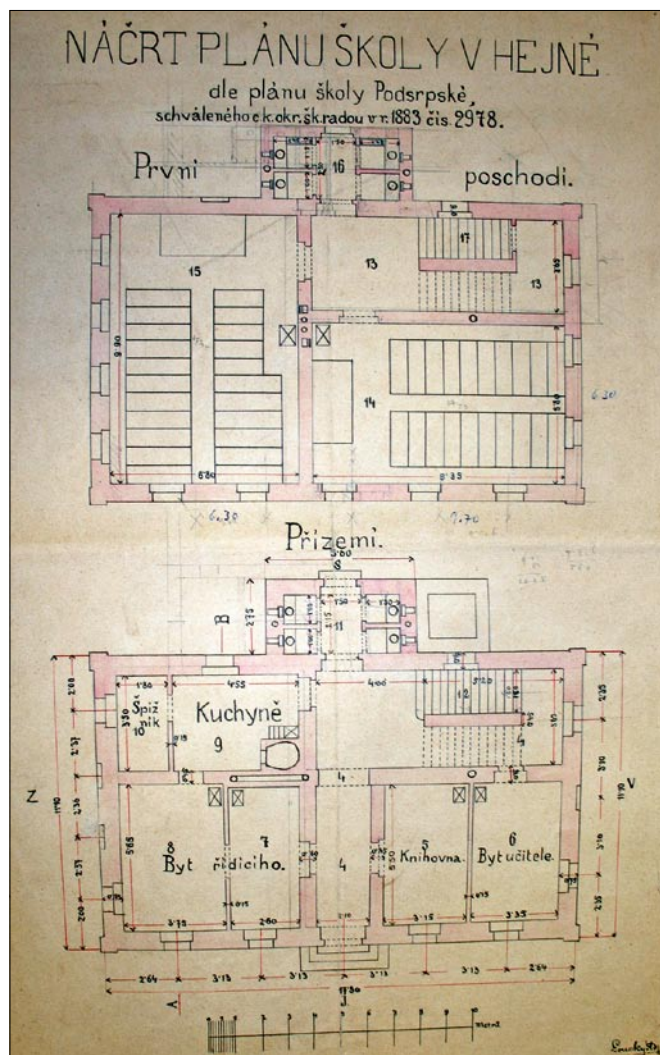
Obr. 5: Hejtná (okres Klatovy) – náčrt školy v Hejtné, nedatováno (reprofoto Městský úřad Horažďovice, archiv, zn. fondu Hejtná čp. 70).

Škola ve vsi **Hejná** (dnes čp. 70) z roku 1903 již obsahovala schodiště umístěné u dvorního traktu v podélné pozici od nároží. Náčrt školy v Hejně odsouhlasila školní rada v roce 1883 podle plánu školy ve vsi Podsrpy na Strakonicku (dnes součást města Strakonice; obr. 5). K realizaci však ihned nedošlo a výstavba školy se oddalovala až do počátku 20. století.<sup>18)</sup> Původní plánovou dokumentaci se zatím nepodařilo dohledat. Budova školy v Hejně se odlišuje od školy realizované v obci Podsrpy změnami ve výzdobných prvcích fasád i vnitřní dispozici, kterými stavitel musel reagovat na skutečnost její výstavby v poměrně svažitém terénu. Z dochované fotografické dokumentace z počátku 20. století nás na první pohled upoutá nesymetričnost hlavní uliční fasády uplatňující klasicistní a historizující prvky, zdůrazněné mělkým bočním rizalitem s bohatším architektonickým tvaroslovím (obr. 6). Boční rizalit obohacoval plastickou nárožní bosáž doplněnou v patře pásovou rustikou. Horizontálně uliční fasádu členila bohatě profilovaná kordónová římsa doplněná shora průběžným pásovým soklem ukončeným průběžnou parapetní římsou a bohatě profilovanou podstřešní římsou. Okna v patře doplňují přímé nadokenní římsy, přičemž kolem všech oken byly vyhotoveny jednoduché štukové šambrány (na bočním rizalitu v přízemí doplněné o svazkové klenáky). Objekt také charakterizují velká okna v patře osazená do líce fasád. Okenní výplně patra byla dvojí, ven a dovnitř otvíravá, trojdílná, se zděnou špaletovou a pevným poutcem v horní třetině okna. Nad poutcem se nacházelo ventilační výklopné křídlo. Střed uličního průčelí zdůrazňovalo jednoduché žulové ostění

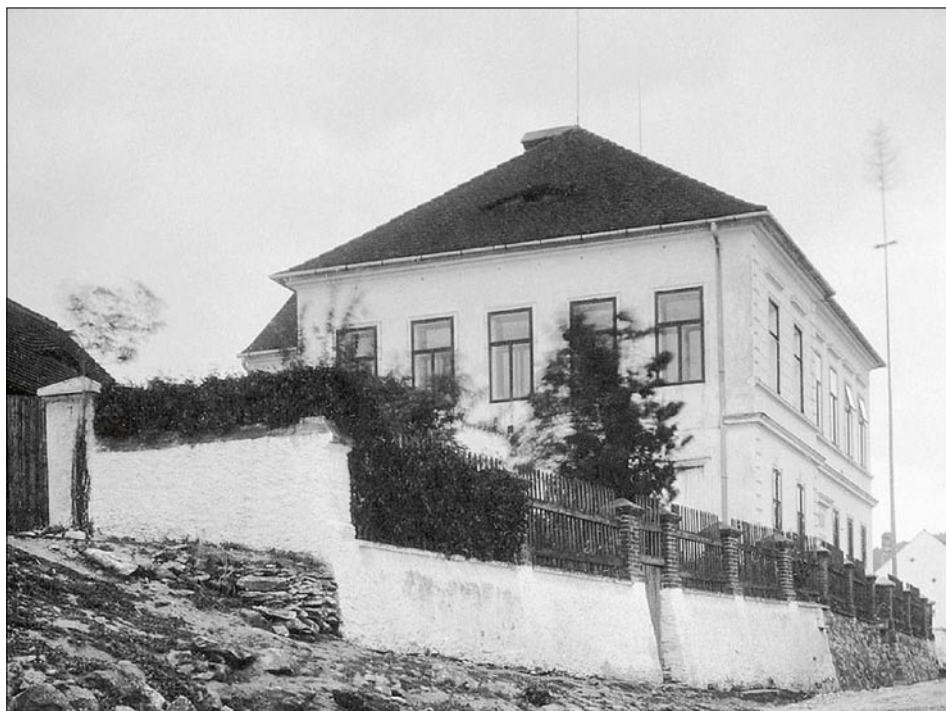
Obr. 6: Hejtná – stav školní budovy v 1. polovině 20. století, foto od západu (reprofoto fotografická sbírka K. Jiříčka, uloženo v Městském muzeu Horažďovice).

Abb. 6: Hejná, Schulgebäude Nr. 70 – Zustand in der 1. Hälfte des 20. Jahrhunderts, Ansicht von Westen (Reprofoto Fotosammlung K. Jiříček, Stadtmuseum Horažďovice).

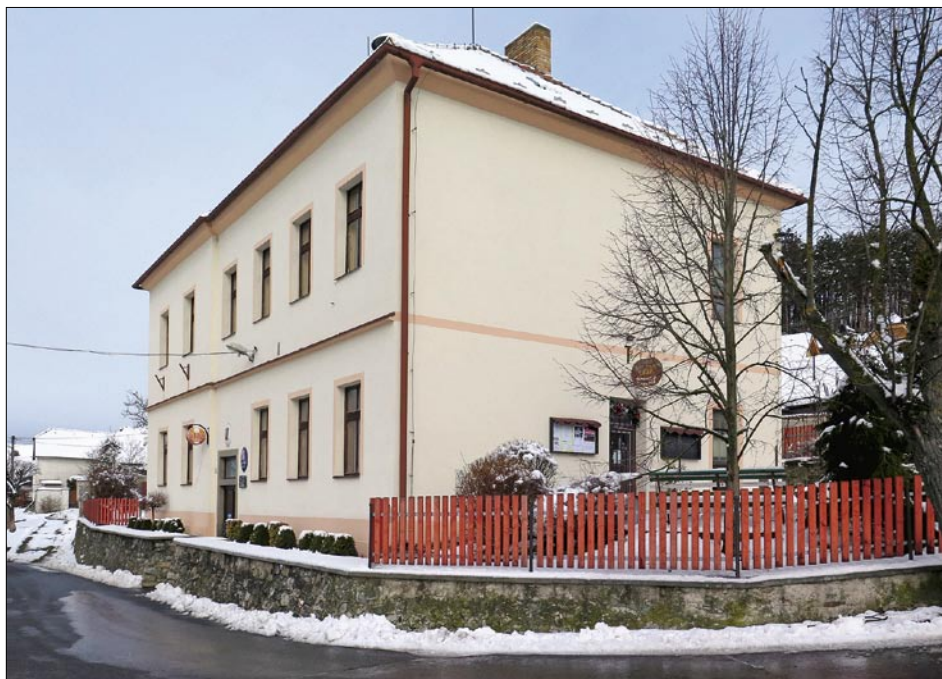
Obr. 7: Hejná – stávající pohled na budovu školy čp. 70 od jihovýchodu, stav 2016.

Dispozice objektu je řešena jako trojprostorový dvoutrakt (obr. 7). Vzhledem k výstavbě školy ve svažitém terénu následuje po vstupu do objektu příčná chodba s vyrovnávacím interiérovým schodištěm. Chodba ústí v zadním traktu, kde navazuje na hlavní vnitřní schodiště umístěné podélně při východním nároží. Severozápadní díl půdorysu byl v přízemí určen pro byt učitele sestávající ze tří prostor. Jihovýchodní díl obsahoval knihovnu a kabinet učitele. V patře projektant umístil dvě prostorné třídy, jednu situovanou příčně, druhou podélně. K severovýchodní straně fasády napojil přístavek obsahující v přízemí spíž a sklad dřeva, v patře několik sociálních zařízení pro hochy a dívky přístupných z podélné chodby. Objekt zakrývá střecha s vaznicovým podélně vázaným krovem se stojatou stolicí, přístavek zastřešuje prostá hambalková soustava s vrcholovou vaznicí.

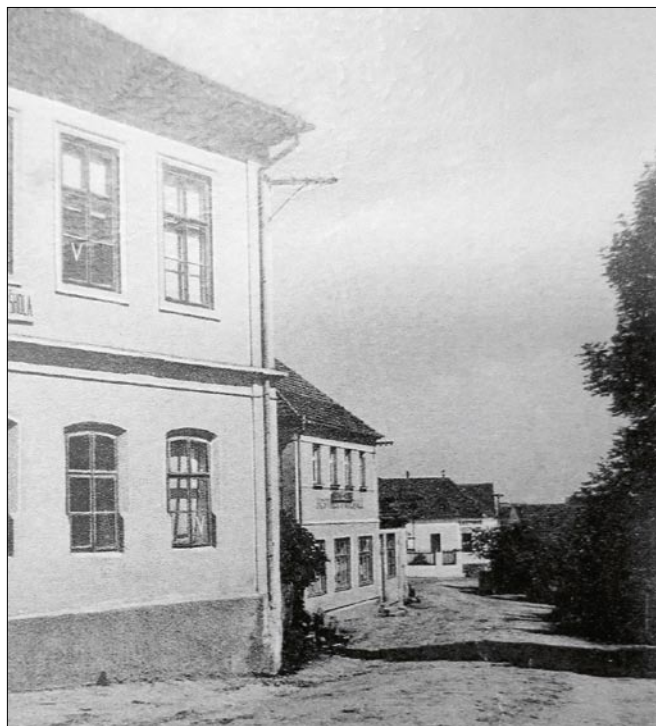
Obr. 8: Pačejov (okres Klatovy) – pohled k nároží budovy školy v 1. polovině 20. století, foto od jihu (reprofoto soukromá sbírka pohlednic a fotografií pana Vavříčky).

Ve stejném roce se obec **Pačejov** rozhodla realizovat nástavbu patra na starší školní budovu (obr. 8). Jednání o výstavbě patra na stávající budovu školy školní kroniky zaznamenaly již od roku 1899. Stavebními úpravami muselo dojít k úpravě schodiště a toalet. Po zdlouhavém jednání ohledně způsobilosti a únosnosti zdí školní budovy, bylo 26. břez-

na 1901 vydáno povolení k realizaci. Výběrové řízení na provedení jednotlivých prací bylo obcí vypsáno až v roce 1903. Návrh na přístavbu prvního patra byl posléze přepracován stavitelem Václavem Benedyktem. Stavba byla dokončena 17. prosince 1903.<sup>19)</sup> Podle dochované fotografické dokumentace z 1. poloviny 20. století fasády kombinují klasicistní a historizující prvky (obr. 8). Jednoduché fasády objektu horizontálně členila kordonová a bohatě profilovaná podstřešní římsa. Přízemí i patro školy zdůrazňovalo lizénové orámování a jednoduché okenní šambrány (v přízemí ustupující pod líc fasády a doplněné o vodorovné náběžní štítky). Okenní výplně byly dvojité, ven a dovnitř otvíravé, trojdílné, se zděnou špaletou a pevným poutcem v horní třetině okna. V přízemí se jednalo o segmentovou výplň nad poutcem, zatímco v patře byla tato výplň pouze obdélná a osazená v lici fasády. Výrazně větší okenní otvory v patře pocházely z mladší nástavby patra, členění výplně však bylo obdobné. Škola byla v provozu až do roku 1972, kdy obec nechala vypracovat plán na výstavbu nové školy. Stávající budova byla přestavěna na tělocvičnu a propojena spojovací komunikační chodbou s novostavbou školy.

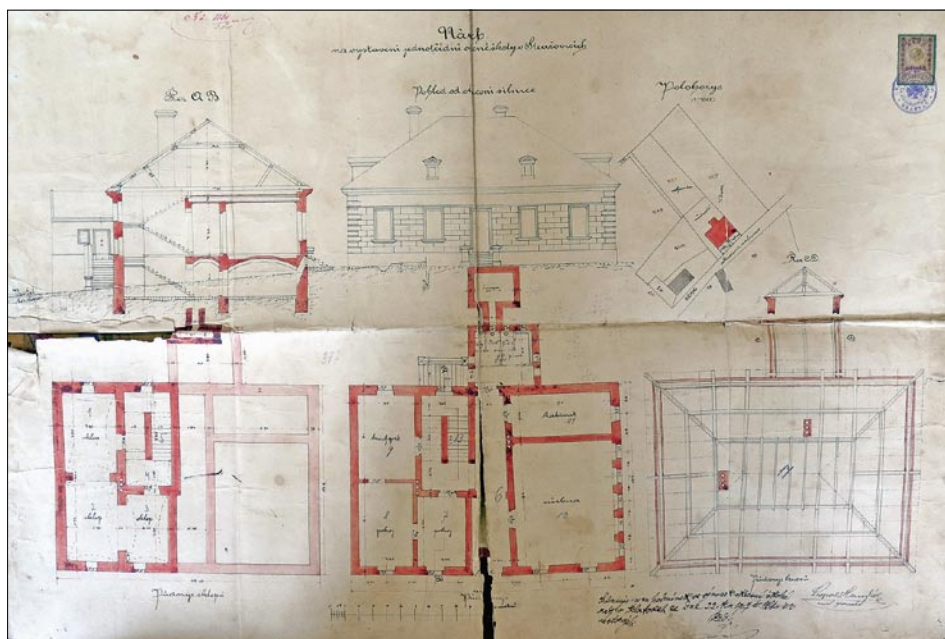
Obr. 9: Strážovice (okres Klatovy) – původní plánová dokumentace (reprofoto SOKA Klatovy, zn. fondu Obec Strážovice, Školství [rozpočet na stavbu škol] 1926–1927, inv. č. 14, K1).

Dispozičně se jedná o trojprostorový dvoutrakt se symetricky řešeným hlavním vstupem, na který navazuje příčná chodba procházející celým objektem a ústící ve dvorní přístavku. Pravá prostora obsahovala školní třídu rozdělenou ve třetinu na místnost určenou jako kabinet. Po levé straně chodby zaujal v navržené dispozici byt učitele sestávající ze tří prostor a schodiště na půdu. Dvorní přístavek obsahoval sociální zařízení pro dívky

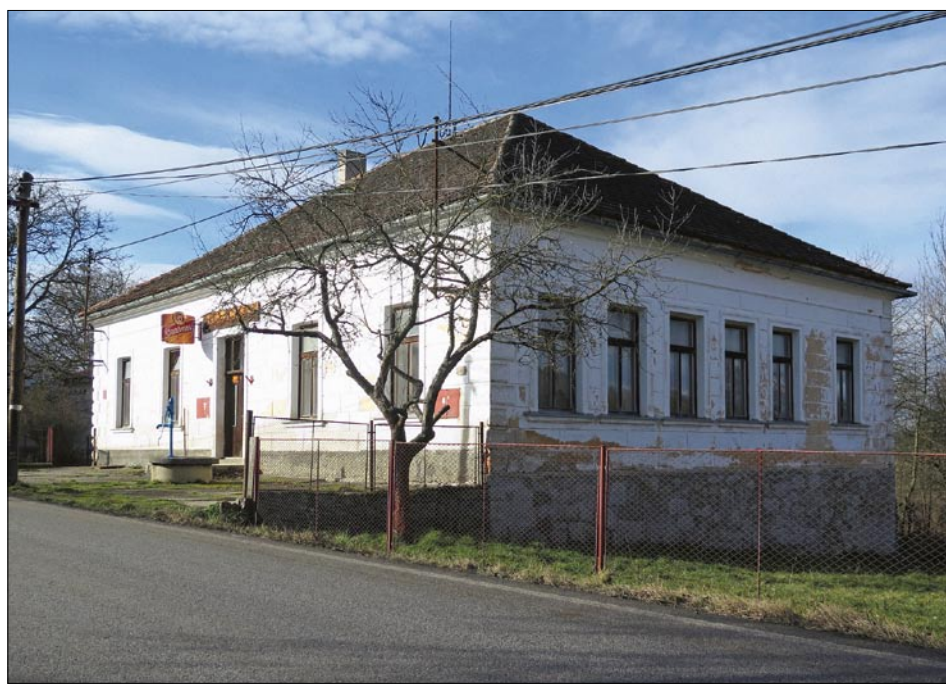
Obr. 11: Strážovice – stávající pohled na budovu školy čp. 46 od severovýchodu, stav 2016.

Strážovice rozhodla odškolit od spojených obcí a zřídit jednotřídní školu. Žádost tehdejšího starosty Tomáše Hlaváče však byla zamítnuta. Teprve v roce 1906 za starostování Jana Behenského bylo povoleno zřídit školu,<sup>20)</sup> jejíž stavba byla započata 4. března 1908 a dokončena v následujícím roce.<sup>21)</sup> Stavební plány vypracoval architekt a geometr Leopold Hanzlík z Plánice. Ve výběrovém řízení na realizaci stavby zvítězil s nejlepší cenovou nabídkou Jindřich Bubla, architekt a stavitel z Horažďovic (obr. 9, 10).<sup>22)</sup> Bubla realizoval Hanzlíkovy plány školy s uliční fasádou opatřenou jednoduchými historizujícími prvky a velkými okny osazenými do okenní špalety. Fasády stavby se dochovaly bez zásadních stavebních úprav (kromě výplní). Dodnes tak můžeme rozeznat jejich základní architektonické členění jako nárožní rustikální bosáž s navazující pásovou rustikou, zvýrazněným kladím (architrávem, vlysem a bohatě profilovanou podstřešní římsou). Okna a dveře zvýrazňují profilované šambrány, u oken doplněných o zděné parapety (obr. 11).

a hochy se vstupem z venkovního schodiště do zahrady. Školu zakrývá střecha s původním vaznicovým, podélně vázaným krovem se stojatou stolicí. Škola ve Strážovicích je částečně podsklepena s klenbami do traverz.

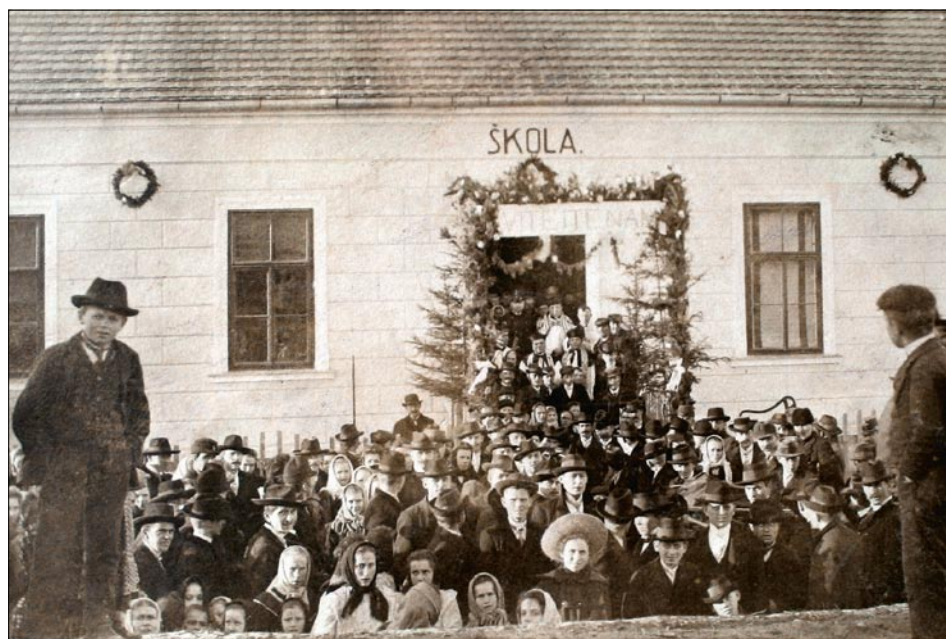
Obr. 10: Strážovice – fotografie z 1. poloviny 20. století z obecní kroniky zachycující hlavní průčelí školy (reprofoto Kronika obecné a národní školy Strážovice 1909–1960, o. c. v pozn. 21).

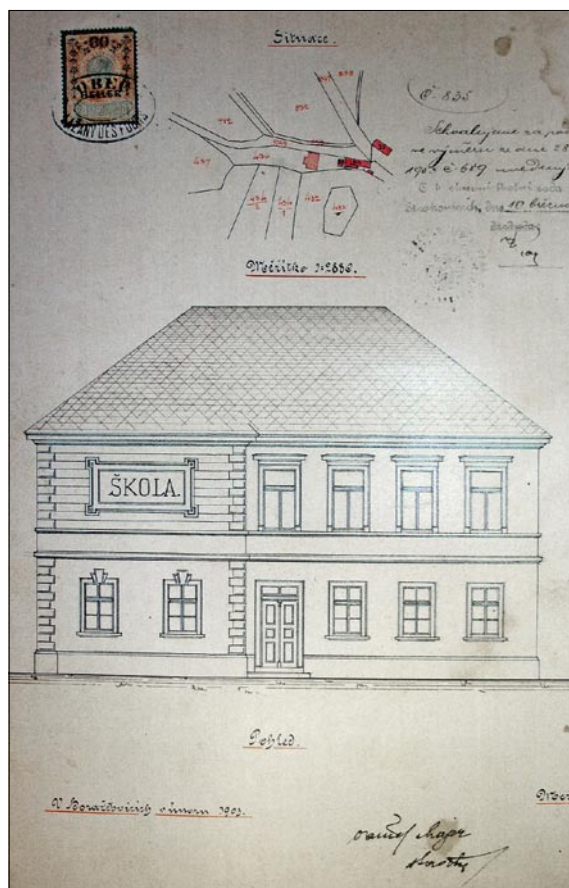
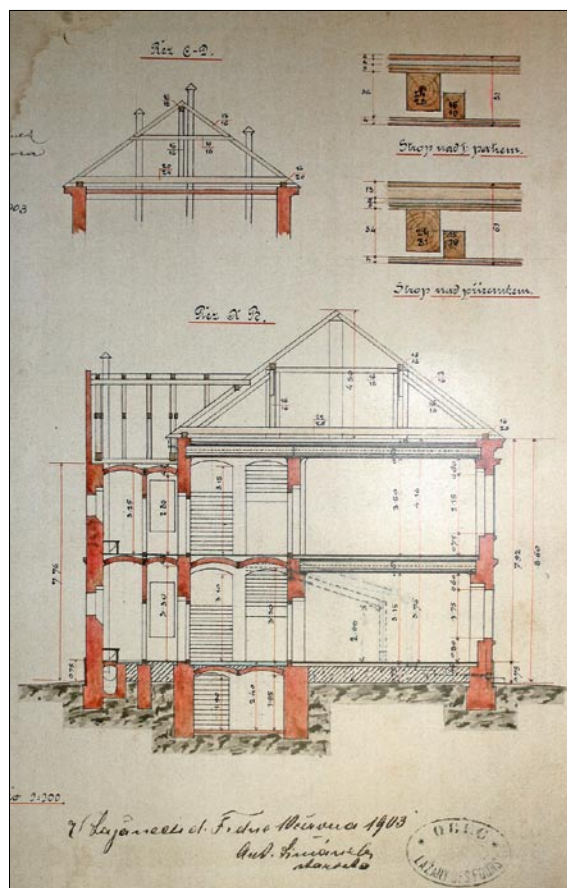
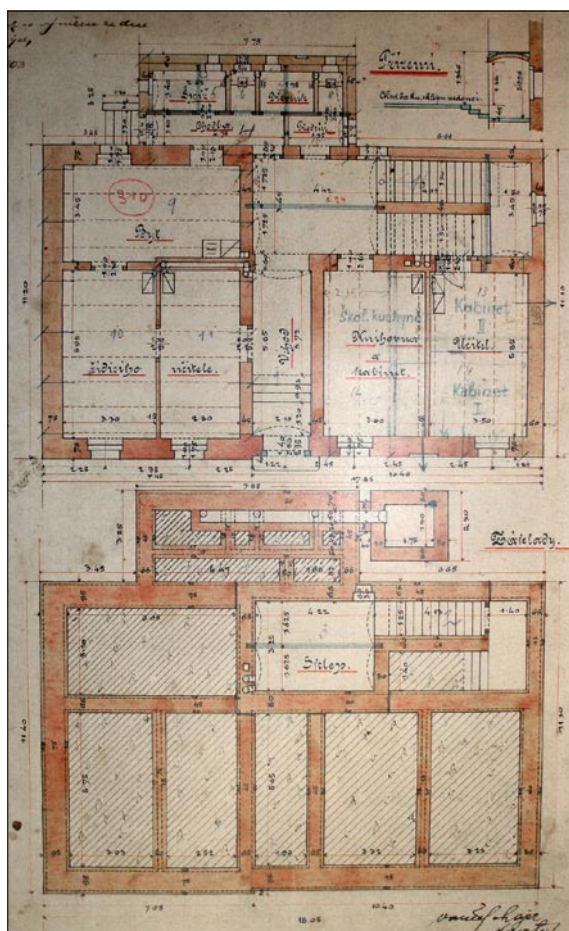
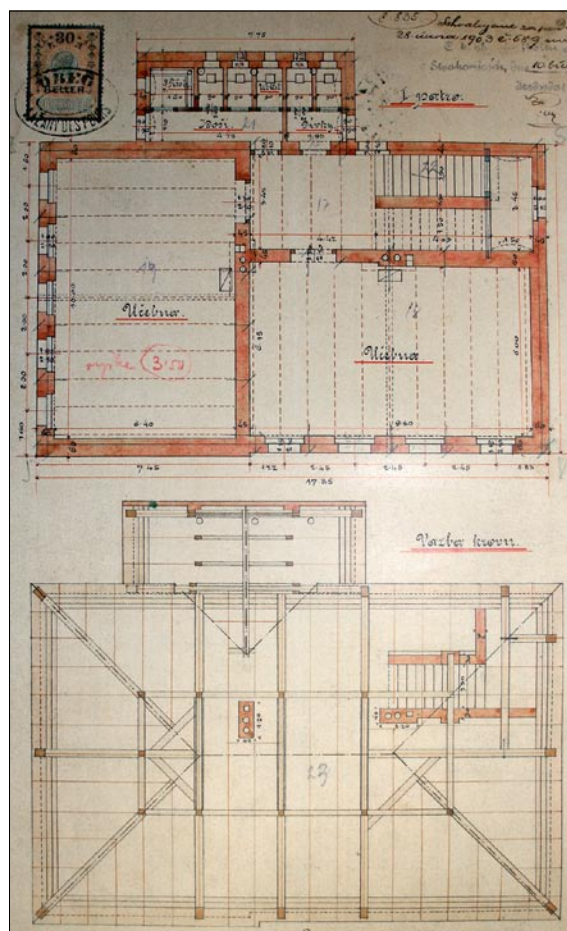
Obr. 12: Defurovy Lázně (okres Klatovy) – původní plánová dokumentace (reprofoto Obec Chanovice, archiv, zn. fondu Defurovy Lázně čp. 58, škola).

Do jižní části přízemí objektu Majer umístil byt učitele rozdělený příčkou na dvě prostory. Prostřední díl stavby zaujímala příčná chodba ústící až ke schodišti navrženého podélně při severozápadním nároží. Severní část stavby zaujímala knihovna a kabinet učitele. V patře byly situovány dvě velké učebny a schodiště s chodbou (obr. 15). Přístavek navazuje na obě patra, v přízemí se nacházela chodba a spíž, která náležela k bytu učitele, dále dřevník a hygienické zařízení s předsíní. V patře najdeme oddělená hygienická zařízení pro dívky a hochy.

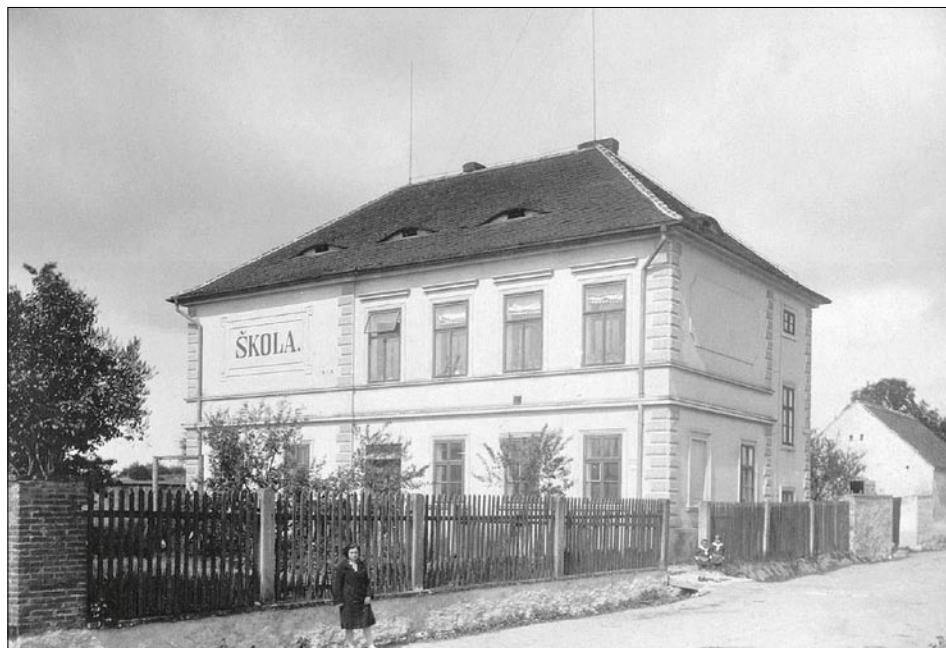
Obr. 13: Defurovy Lažany – stav školní budovy v 1. polovině 20. století, foto od východu (reprofoto fotografická sbírka K. Jiříčka, uloženo v Městském muzeu Horažďovice).

Patrové stavby však měly na Horažďovicku ve sledované době velkou převahu. Novostavba patrové budovy, projektovaná a realizovaná horažďovickým technickým stavitelem Danielem Majerem, vznikla ve vsi **Defurovy Lažany** (dnes čp. 58). Děti ze vsi (Defurovy) Lažany a Černice docházely nejprve do školy ve vsi Kvášňovice. Od roku 1877 ves Lažany vyvíjela snahu o zřízení vlastní školní budovy. Teprve až rozhodnutí c. k. školní rady z 9. ledna 1902 povolilo v Lažanech zřízení samostatné dvoutřídní školy (obr. 12, 13). Škola byla dokončena 13. srpna 1904

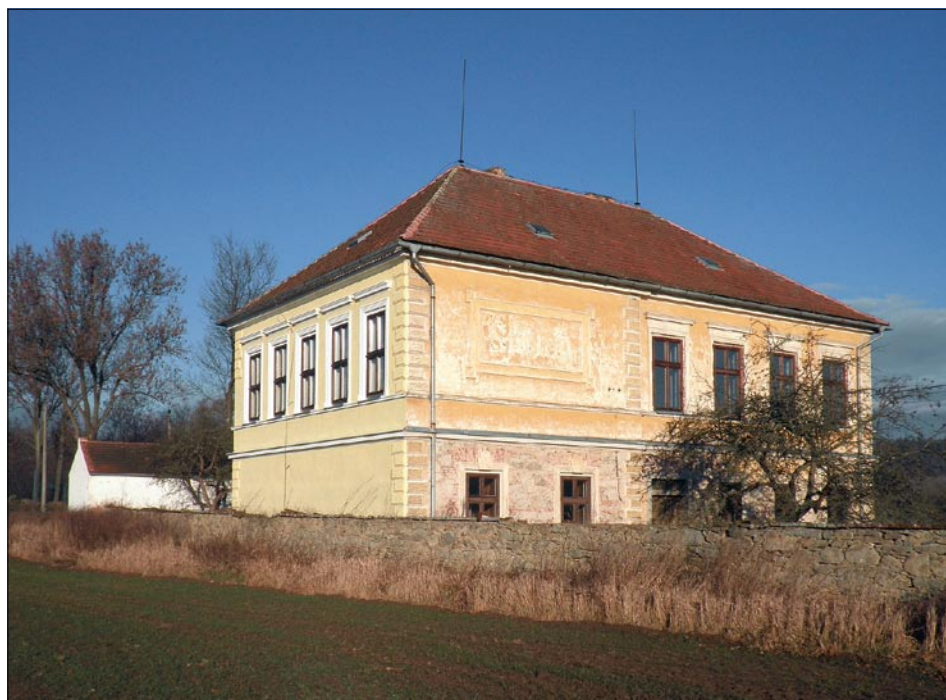
Obr. 14: Defurovy Lažany – stávající pohled na budovu školy čp. 58 od jihu, stav 2013.

Daniel Majer školní budovu v Defurových Lažanech umístil při severozápadním intravilánu vsi (obr. 14). Objekt bývalé školy se dodnes dochoval v intaktním stavu. Jedná se o obdélnou jednopatrovou budovu krytou valbovou střechou. Z tohoto objektu směrem do dvora vybíhá jednoosý přístavek, do něhož byla umístěna hygienická zařízení. Přístavek je umístěn asymetricky blíže jižní fasádě, zakrývá ho valbová střecha a napojuje se na hlavní budovu níže položeným hřebenem střechy. Fasády budovy školy Majer zvýraznil prvky historizující architektury. Na bohatě štukově koncipovaných fasádách uplatnil nárožní bosáž a pásovou rustiku, patrování objektu vyznačil profilovanou kordónovou římsou doplněnou shora pásovým soklem vymezeným průběžnou profilovanou římsou. Okna plasticky obohatil profilovanými šambránami doplněnými na některých místech v přízemí o svazkové klenáky a v patře je zvýraznil profilovanými nadokenními římsami a dvojitým rámem vysokého štukového zrcadla s nápisem „ŠKOLA“.

Abb. 14: Defurovy Lažany – Schulgebäude Nr. 58, Ansicht von Süden, Zustand 2013.

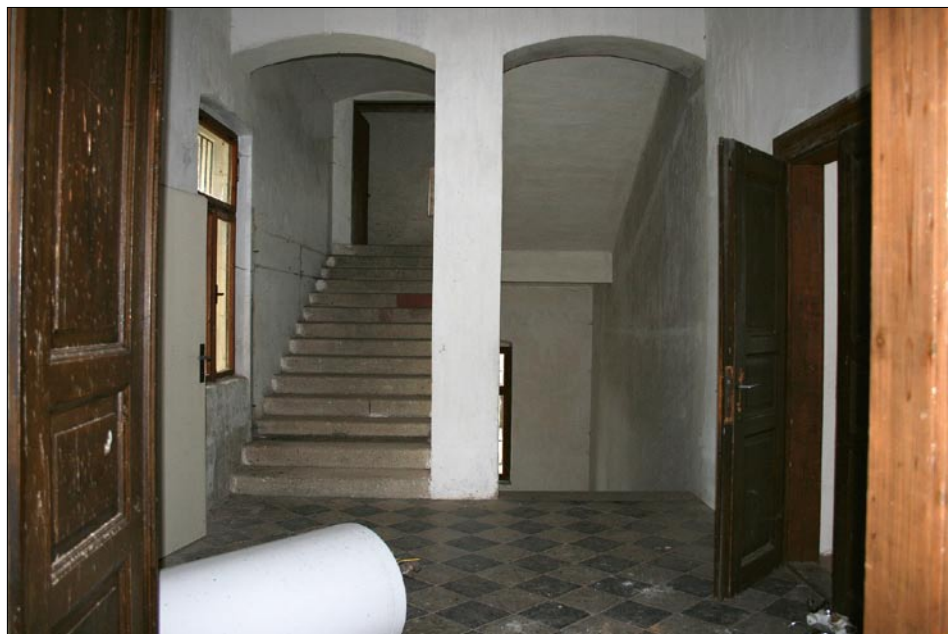
Obr. 15: Defurovy Lázně – interiér školy, patro, pohled k hlavnímu schodišti s původní keramickou dlažbou, žulovými schodišťovými stupni a dochovanými slohovými dveřmi učeben, stav 2013.

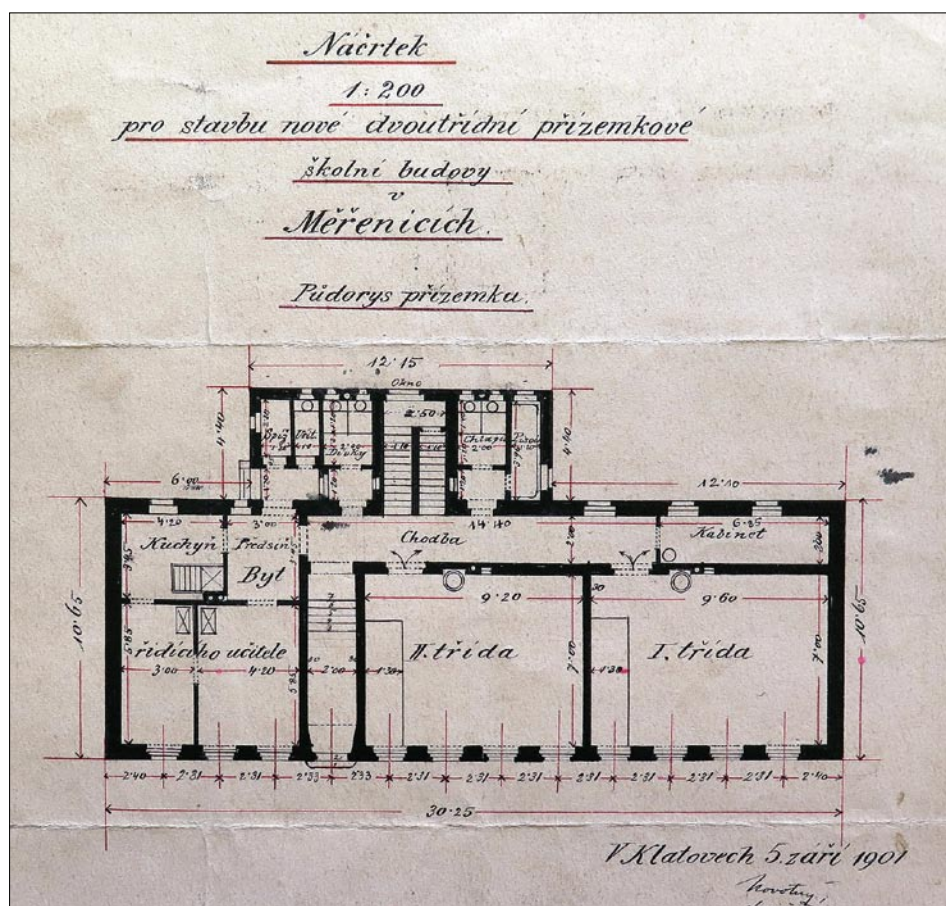
Obr. 16: Měřenice (okres Klatovy) – původní plánová dokumentace na přízemní budovu školy, nerealizováno (reprofoto SOKA Klatovy, zn. fondu Obec Měřenice, mapy, plány, inv. č. 15, M1).

předložila náčrtek stavebního inženýra Novotného na stavbu přízemní školní budovy o rozměrech 30 × 10 metrů (obr. 16). K realizaci nakonec nedošlo a o rok později vyzýval okresní výbor v Plánici ves o urychlení přípravných prací ke stavbě školy a předložení ke schválení stavebních plánů s rozpočtem. Ves následně oslovila stavitele Leopolda Hanzlíka z Plánice o vyhotovení plánů patrové budovy školy (obr. 17). Jeho velmi podrobná plánová dokumentace z roku 1902 předpokládala nákladnou výstavbu rozměrné školní budovy (srovnatelné např. s měšťanskou školou v Horažďovicích) se dvěma byty učitelů sestávající ze dvou pokojů, kuchyně, spíže a sociálního zařízení, přičemž ve druhém nadzemním podlaží se měly nacházet velké učebny, kabinet a oddělená sociální zařízení pro dívky a hochy. Hanzlík zdůraznil hlavní přísně symetrické uliční průčelí školy mělkým středovým rizalitem a navazující plochy fasád vyzdobil prvky historizující architektury s bohatými plastickými ustupujícími špaletami oken (v patře rovnými, v přízemí segmentovými) doplněnými o vrcholové svazkové klenáky a plasticky provedenými poli pod parapety. Nechyběla nárožní rustikální bosáž s navazující pásovou rustikou. Patrování objektu zdůraznil bohatě profilovanou kordonovou a podstřešní římsou. Okna

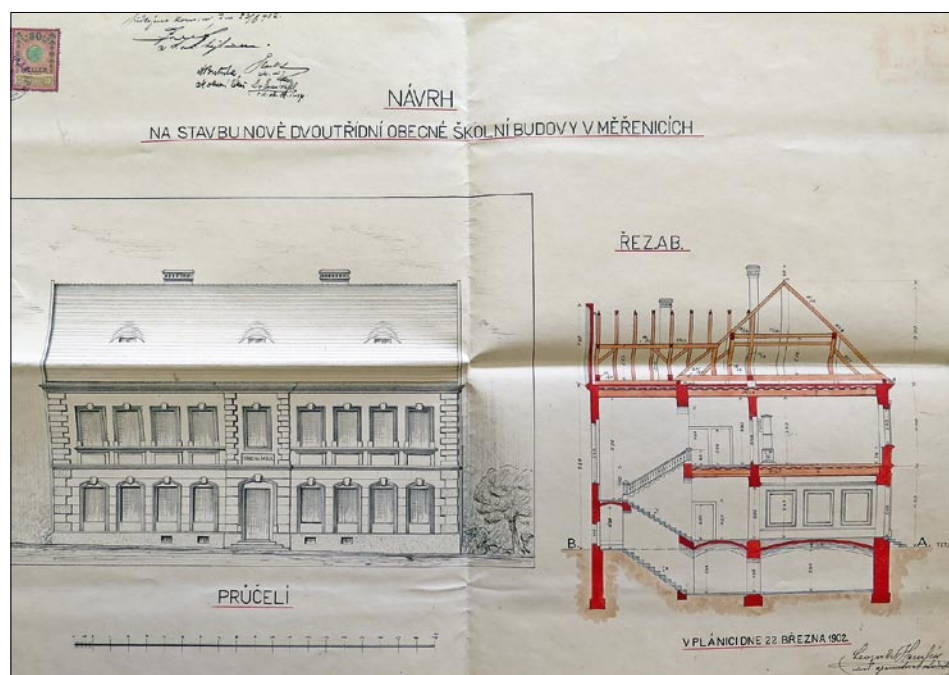
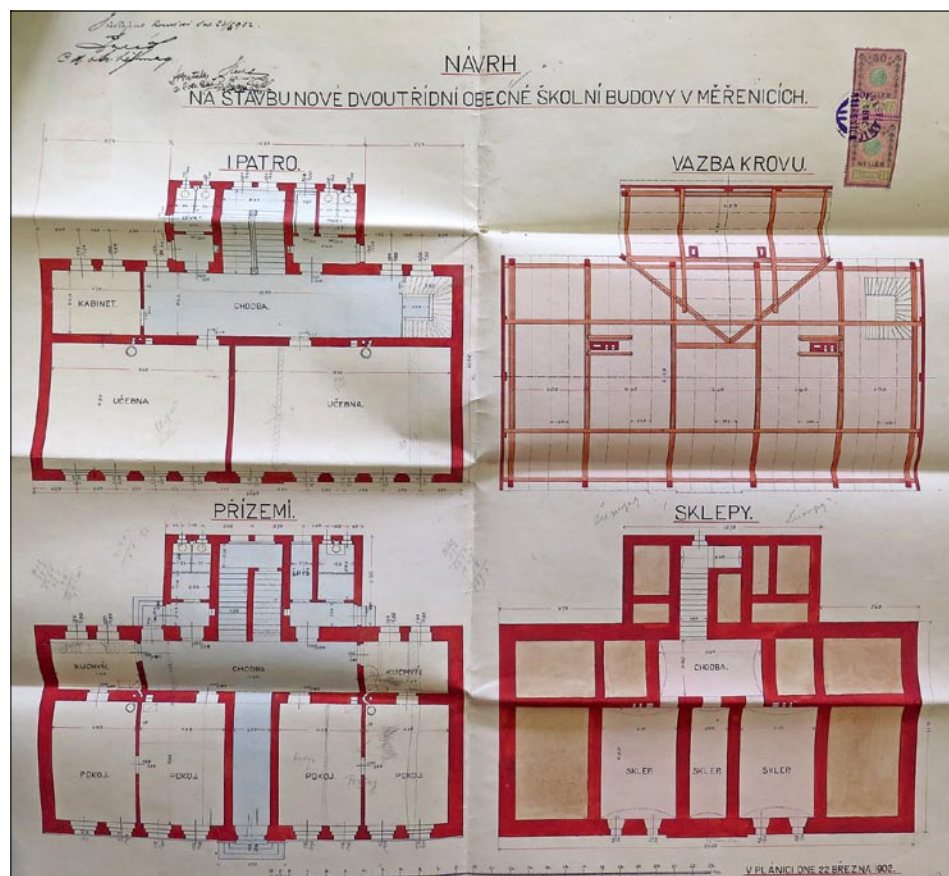
Obr. 17: Miřenice – původní plánová dokumentace na patrovou budovu školy, nerealizováno (reprofoto SOKA Klatovy, Leopold Hanzlík, o. c. v pozn. 25).

v patře obsahovala společnou parapetní římsu dekorovanou parapetními zrcadly spojenými s kordonovou římsou. Do symetricky řešené dispozice objektu v přízemí umístil Hanzlík dva samostatné učitelské byty sestávající každý ze dvou pokojů a kuchyně, v patře se měly nacházet dvě učebny a kabinet. Nakonec se však tento na vesnické prostředí značně naddimenzovaný a nákladný projekt, stal příčinou odporu a školní rada navrhl vypracovat nový plán školy podle pokynů Okresní školní rady v Klatovech s doporučením jejího svěření znalci. Osloven byl horažďovický stavitel Daniel Majer (obr. 18), který navrhl v roce 1904 projekt shodující se s již stojící školou v Defurových Lázních. Drobné od-

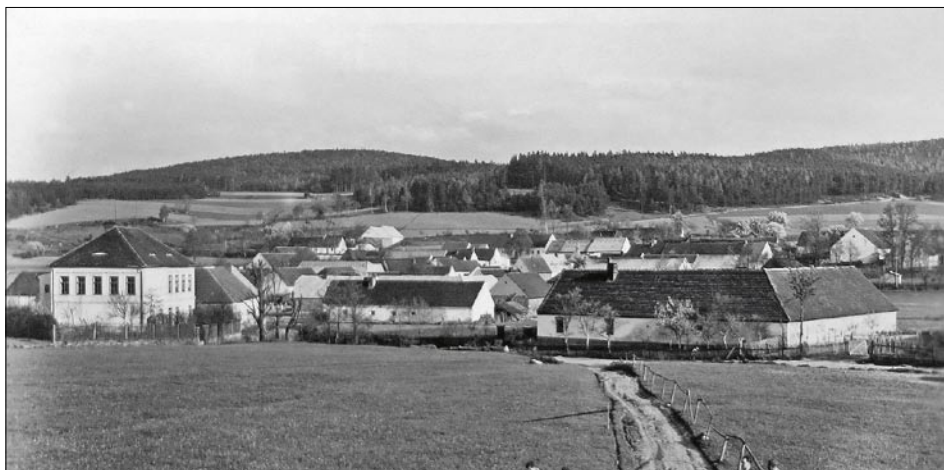
Obr. 19: Mířenice – pohled na budovu školy v 1. polovině 20. století, foto od severozápadu (reprofoto soukromá sbírka pohlednic a fotografií pana Vavříčky).

Objekt školy v Miřenicích (dnes čp. 57) byl postaven na jihozápadním okraji intravilánu vsi (obr. 19). Daniel Majer na fasádách navrhl stejné zdobné prvky jako v případě školy v Defurových Lažanech a totožný návrh vnitřního uspořádání jednotlivých prostor (obr. 20). Objekt byl však ve 2. polovině 20. století stavebně upraven řadou přístavků s pultovými střechami na rekreační středisko, čímž ztratil svoje kulturně-historické hodnoty.<sup>27)</sup>

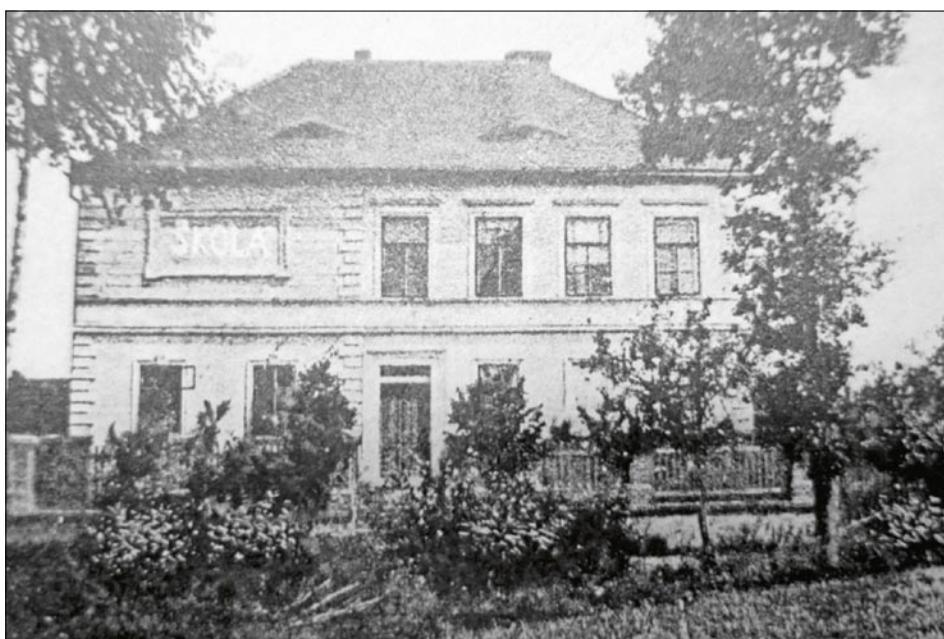
Obr. 20: Mířenice – pohled na hlavní průčelí budovy školy v 1. polovině 20. století, foto od západu (reprofoto soukromá sbírka pohlednic a fotografií pana Vavříčky).

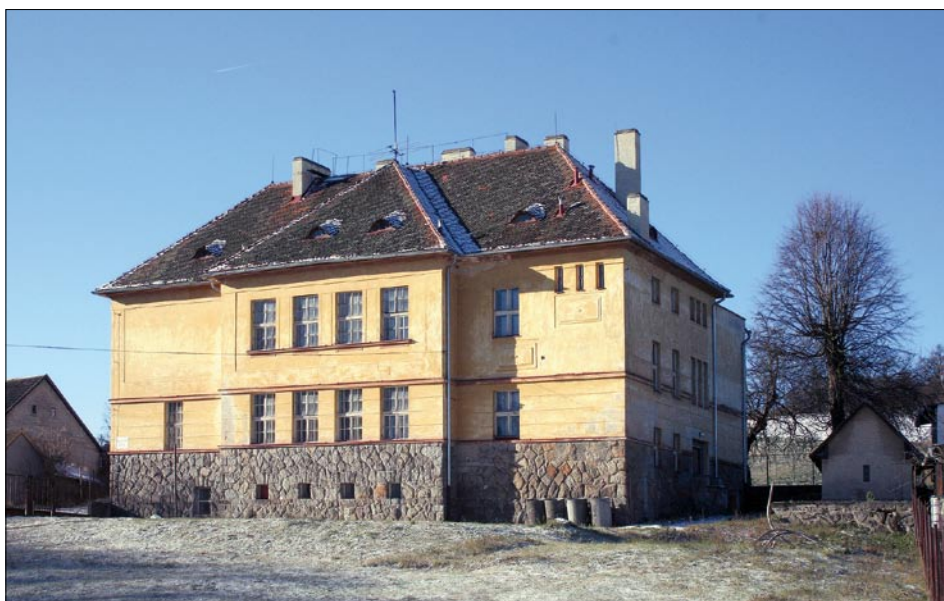
Obr. 21: Kovčín (okres Klatovy) – stávající pohled na budovu školy čp. 57 od východu, stav 2013.

Škola čp. 57 v Kovčíně vznikla jako patrová stavba zakrytá valbovou střechou na jihozápadním okraji intravilánu obce (obr. 21, 22). Objekt vystavěný ve stylu moderny však nedokázal eliminovat výzdobné prvky fasád, proto se zde setkáváme s dozvuky dekoru pozdní secese ve velmi redukované podobě (ornamentální florální motiv segmentového štítu portálu, způsob členění oken) nebo stavebními prvky nového klasicismu (portál, výrazný štít). Na východní straně předstupu je před fasády čtyřosý rizalit. Boční fronty stavby jsou v přízemí dvouosé se třemi na výšku úzkými okny rozdělenými zděnými sloupky a v patře čtyřosé (obr. 23).<sup>32)</sup> Hlavní vchod do budovy je situován ze západní strany. Vstup umístěný symetricky je zdobený portálem ve formě edikuly (tvořen postranními sloupy, které vynášejí římsu zakončenou segmentovým štítem). Ve štítu najdeme stylizované zobrazení znázorňující laločnaté listy vinné révy s úponky, pod nimi vidíme vyobrazený stylizovaný květní kalich pravděpodobně lilie. Nad střešní rovinu vystupuje vysoký trojúhelný štít s oválným okén-

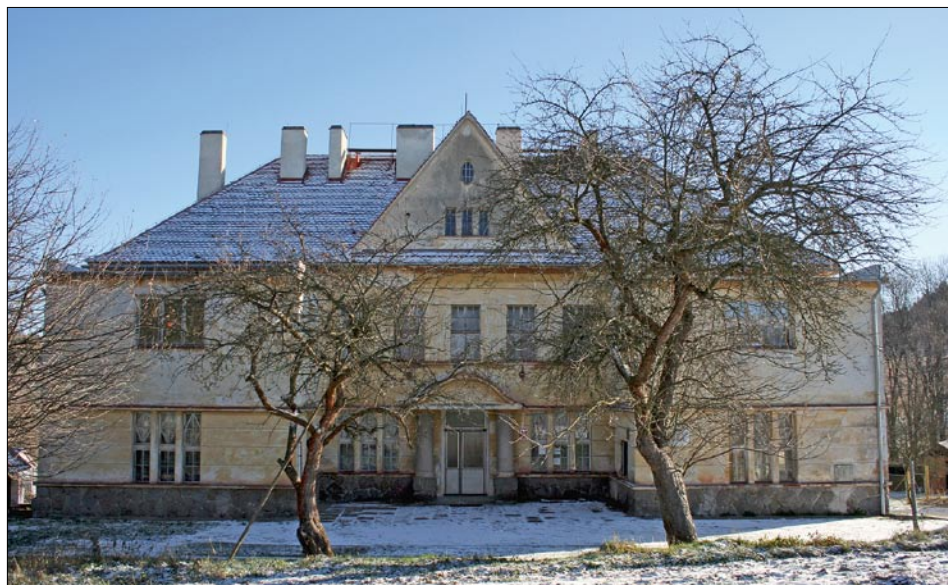
Obr. 22: Kovčín – stávající pohled na vstupní průčelí budovy školy čp. 57 od západu, stav 2013.

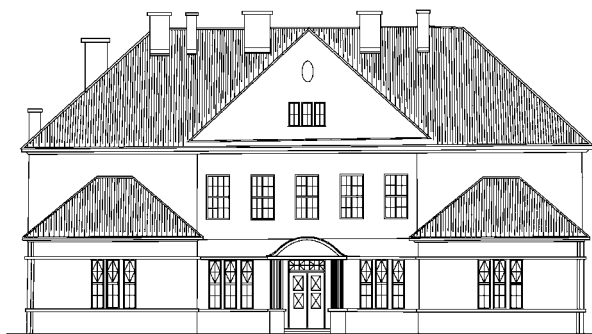
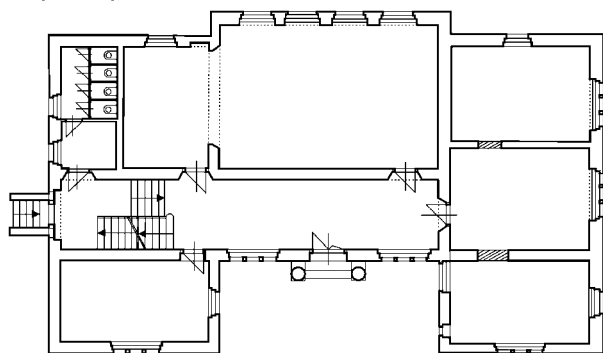
POHLED ZÁPADNÍ

PŮDORYS 1. NP

Obr. 24: Kovčín – zjednodušený půdorys 1. NP a pohled na budovu školy čp. 57 od západu, stav objektu před provedenými úpravami v 2. polovině 20. století (kresba D. Tuma, 2016).

Vzhledem k absenci původní plánové dokumentace se musíme omezit na popis stávající dispozice řešené jako trojprostorový dvoutrakt (obr. 24). Hlavní vstup do objektu směřuje netradičně z dvorní, západní strany. Vstupuje se do podélné chodby, jejíž jednu stranu vyplňuje hlavní schodiště umístěné k nároží a na druhé straně kolmo situovaná místnost zaujímající jižní polovinu stavby. Předstupující rizalit tvoří druhá rozměrná místnost (mohlo se jednat o tělocvičnu). V patře se situace opakuje s rozvržením místností na kabinet a dvě prostorné učebny. Objekt zakrývá střecha nesená vaznicovým podélně vázaným krovem opatřeným stojatou stolicí.

Abb. 24: Kovčín – Schulgebäude Nr. 57, vereinfachter Erdgeschossgrundriss und Ansicht von Westen (Zeichnung D. Tuma, 2016).

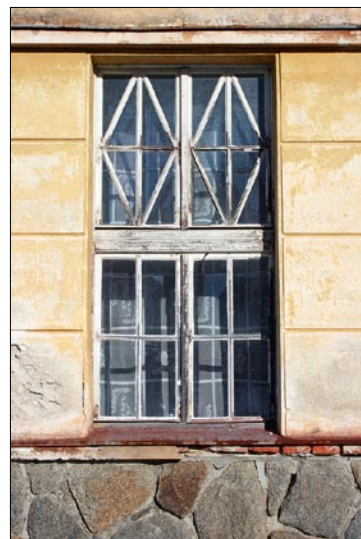
Obr. 23: Kovčín – detail okenní výplně v přízemí budovy školy čp. 57, stav 2013.

32) Okenní výplně představují ukázkou hodnotné truhlářsko-femeslné práce odvozené od secesních prvků fasád a s aplikací geometrických motivů v provedení oken. Okna v přízemí jsou na výšku obdélná se zděnými okenními sloupky. Jsou řešena jako dřevěná, jednoduchá, otvíravá, s pevným poutcem uprostřed. Spodní díl je rozdělen do čtyř okenních tabulek, horní rovněž, ale každou tabulku přetíná úhlopříčka tvořící v okenním rámu kosočtverec. Ztužení rámu zajišťují rohovníky. Horní okna jsou vyklápěcí, upevněná k rámu pomocí zadlabaných dvoudílných závěsů. Druhým typem oken jsou okna osazená v patře, která jsou řešena jako dřevěná, otvíravá, s pevným poutcem umístěným uprostřed okna. Horní i spodní výplně jsou osmitabulkové.
