# PRŮZKUM A DOKUMENTACE VENKOVSKÝCH ŠKOLNÍCH BUDOV Z OBDOBÍ OD POČÁTKU 20. STOLETÍ DO KONCE PRVNÍ REPUBLIKY

DAVID TUMA

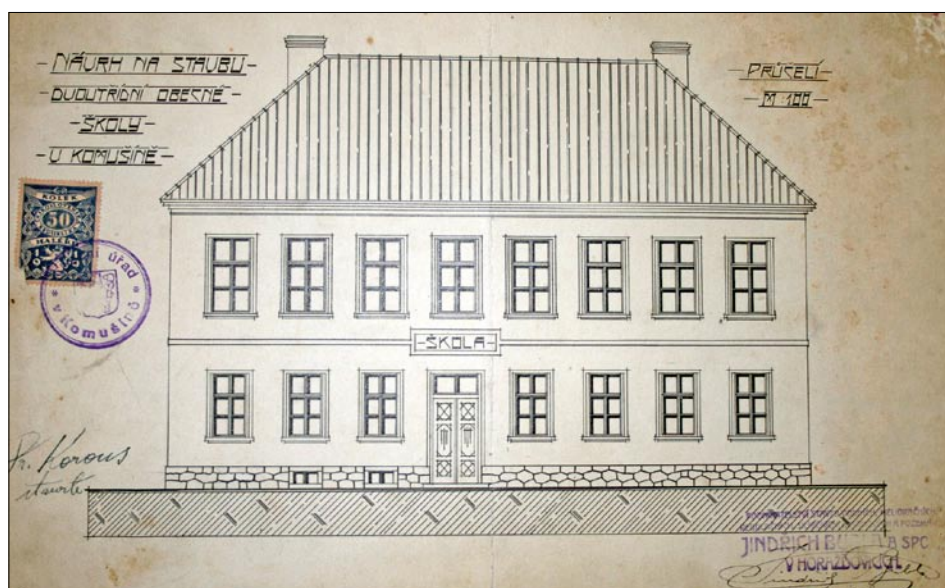
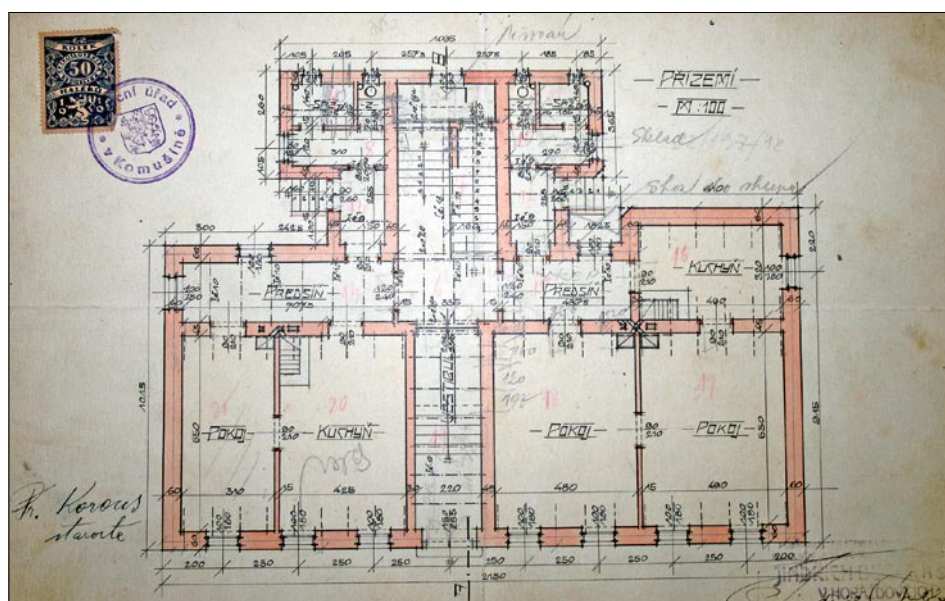
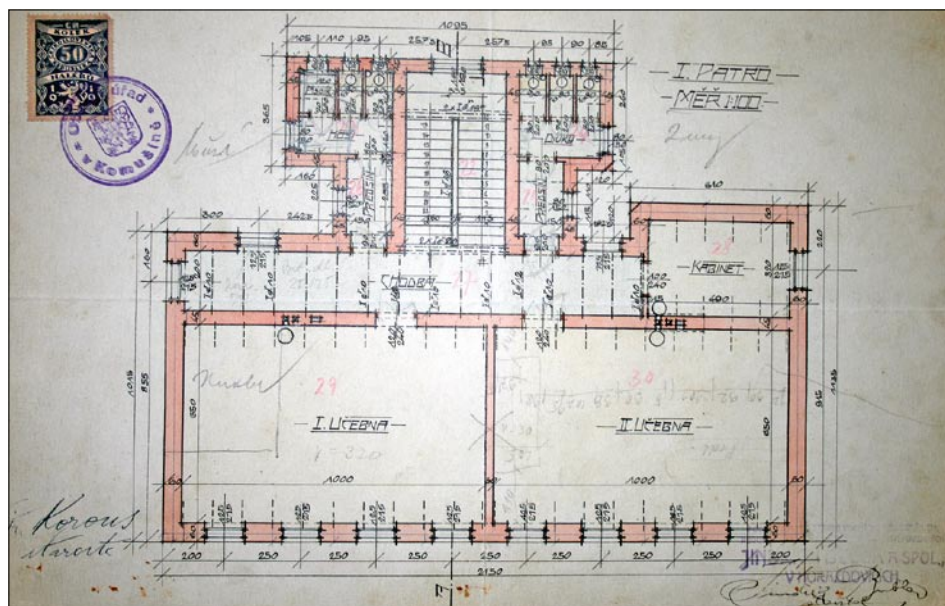
Obr. 25: Komušín (okres Klatovy) – původní plánová dokumentace školy od Aloise Bubly (reprofoto Městský úřad Horažďovice, archiv, zn. fondu Komušín čp. 69).

dy, přístupné z hlavního schodiště a podélné chodby (v místě bočního rizalitu byl umístěn kabinet). Dvouramenné schodiště s mezipodestou a vřetenovou zdí projektant nechal osadit litinovým zábradlím.<sup>42)</sup> Po stranách hlavního schodiště pak umístil sociální zařízení.<sup>43)</sup> Západní část objektu měla sklepy obsahující dvě sklepní prostory. Objekt zastřešoval vaznicový podélně vázaný krov opatřený stojatou stolicí, namísto rozpěr byly použity kleštiny (charakteristické pro stavbu jsou nálevkovitě řešené komínové hlavice). Kromě vlastní budovy školy se na školním pozemku (zahradě) v současnosti nachází ze sever-

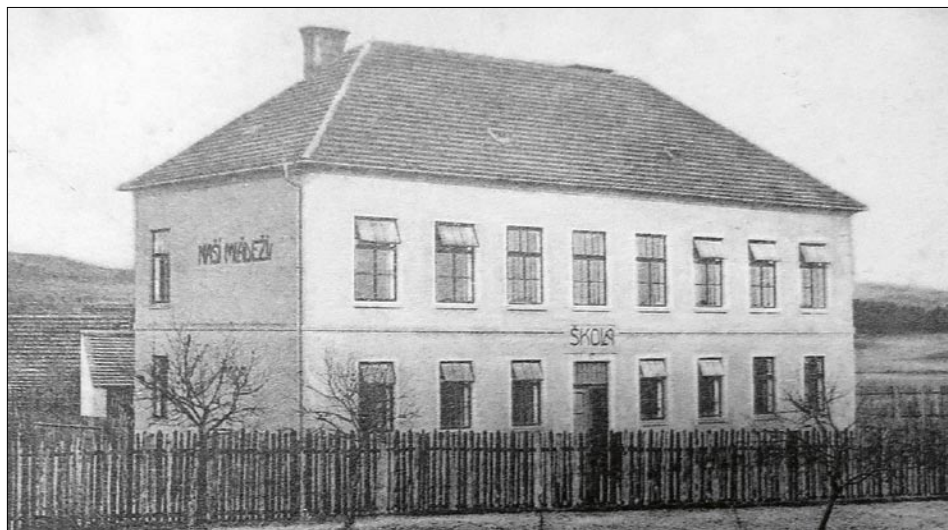
Obr. 26: Komušín – stav školní budovy v 1. polovině 20. století, foto od jihu (reprofoto fotografická sbírka K. Jiříčka, uloženo v Městském muzeu Horažďovice).

Půdorys školy je obdobný jako v předchozích případech a stavitel se zjevně inspiroval staršími stavbami (obr. 25). Stavba byla vystavěna v půdorysu připomínající písmeno „T“, přičemž k severní fasádě bylo asymetricky připojeno schodištvé křídlo se sociálními zařízeními (obr. 26). Sokl nechal projektant obložit přírodním kamenem. Veškeré fasády byly prakticky bez výrazných ozdob a plastických prvků (fasády členila horizontálně pouze jednoduchá kordonová římsa, zděné parapetní římsy a profilovaná podstřešní římsa a jednoduché plastické šambrány kolem oken a dveří). Na hlavním (jižním) průčelí navrhl přerušení jednoduché kordonové římsy obdélným zrcadlem s nápisem „ŠKOLA“. Na západní straně byl kromě letopočtu v přízemí proveden v patře budovy nápis „KOMUŠÍN“. Fasády byly pravděpodobně již v době výstavby školy zhotoveny z ušlechtilých břizolitových omítek. Objekt byl řešen jako trojprostorový dvoutrakt, přičemž v přízemí byly navrženy dva samostatné učitelské byty přístupné bočními vchody. Dispozici stavby uprostřed protínala příčná chodba ústící do krátké podélné chodby před nástupem na schodiště, na kterou navazovaly po obou stranách předsíně. Západní část s bytem zahrnovala tři prostory (předsíň, pokoj a kuchyni), východní polovinu objektu zaujal druhý byt sestávající ze dvou pokojů, kuchyně tvořící severovýchodní boční rizalit a předsíň. V patře byly situovány dvě prostorné tří-

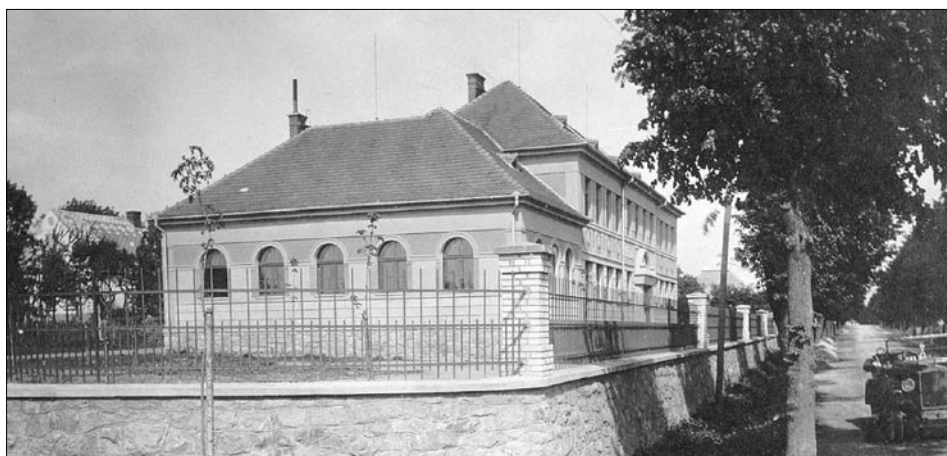
Obr. 27: Hradešice (okres Klatovy) – stav školní budovy v 1. pol. 20. století, foto od západu (reprofoto fotografická sbírka K. Jiříčka, uloženo v Městském muzeu Horažďovice).

Na dalším příkladu školy v nedaleké obci Hradešice se prvně v plánu novostavby školní budovy setkáváme také se školní tělocvičnou. Fasády uličního průčelí stavby byly dekorovány bohatými výzdobnými motivy, avšak již ve zcela odlišném výzdobném stylu. Do roku 1925 měla obec **Hradešice** funkční přízemní budovu školy přestavovanou ve 2. polovině 19. století. Navyšování počtu dětí v obci přimělo obecní zastupitelstva vsi Hradešice, Černíč a Smržovce a místní školní radu v Hradešicích, aby vyslala 25. května 1925 veřejné nabídkové řízení na novostavbu nové jednopatrové budovy trojtřídní obecní školy s rezervní čtvrtou třídou. Plány a rozpočty vypracoval architekt Alois Kulda z Horažďovic. Základní kámen ke stavbě nové školy byl položen 22. července 1925.<sup>44)</sup> O rok později 26. října byla školní budova slavnostně vysvěcena a otevřena (obr. 27, 28).<sup>45)</sup>

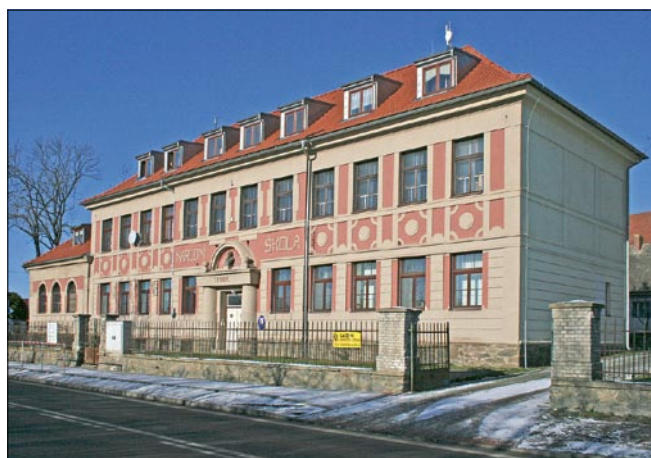
Obr. 29: Hradešice – stávající pohled průčelí budovy školy čp. 81 od jiho-východu, stav 2013.

Budova školy v Hradešicích se nachází poblíž kostela Proměnění Páně (obr. 29).<sup>46)</sup> Objekt školy tvoří hlavní obdélná jednopatrová stavba krytá valbovými střechami. Z tohoto objektu směrem ke kostelu vybíhá symetricky napojené schodiškové křídlo. Na východní fasádu se napojuje přízemní stavba tělocvičny s valbovou střechou, která je orientována ve směru S–J. Fasády tělocvičny byly prolomeny segmentovými okny osazených do segmentových záklenků. Reprezentativnější podélné průčelí (jižní) směřuje rovnoběžně s místní komunikací protínající obec. Jeho fasády jsou v přízemí jedenáctiosé, v patře dvanáctiosé a již na první pohled upoutají geometrické prvky. Objekt školy nese znaky moderní architektury s dozvukem secesních prvků a nového klasicismu (zejména portál), avšak se silným vlivem národního „obloučkového“ slohu tzv. kubismu, resp. rondokubismu. Symetricky je umístěn hlavní vstup do objektu, který zdůrazňují dva masivní půlkruhové pilastry s přesahujícím lichoběžníkovým kladím a půlkruhovou edikulou s postranními podstavci pro koule. Uprostřed štítu najdeme bustu J. A. Komenského. Jižní a západní fasády jsou zdobeny geometrickými motivy v podobě půlkružnic, kruhů a rovných linií. Vodorovné členění fasád opatřují průběžné římsy (výrazná podokapová římsa, mělká kordonová římsa). Fasádní část přízemí patra je do úrovně parapetu opatřena bosážími, vyšší části pouze hladkým povrchem z ušlechtilých břizolitových omítek (sokl obložen přírodním kamenem). Fasády stavby si zachovaly intaktní podobu z doby svého vzniku, včetně původního barevného pojednání v odstínu červené a lomeně-bílé barvy z ušlechtilých břizolitových omítek.

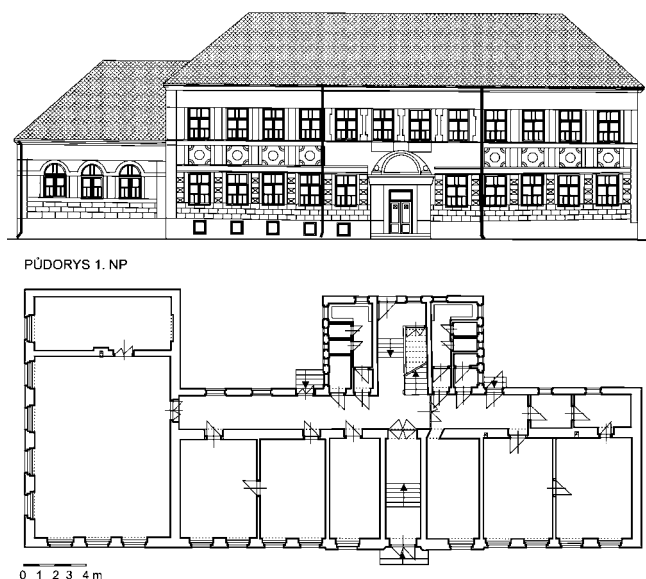
Obr. 30: Hradešice – zjednodušený půdorys 1. NP a pohled na budovu školy čp. 81 od jihu, stav objektu před provedenými úpravami ve 2. polovině 20. století (kresba D. Tuma, 2016).

Původní plánovou dokumentaci se bohužel nepodařilo dohledat (obr. 30). Stavba je opět řešena jako trojprostorový dvoutrakt se symetricky umístěným schodišovým přístavkem a hygienickými zařízeními po jeho stranách. Za vstupem do objektu následuje příčná chodba s vyrovnavacím schodištěm, ústící do podélné chodby zadního traktu. Pravá i levá část dispozice obsahuje trojici stejně velkých místností v přízemí, kterou v patře tvořily pravděpodobně tři učebny. Podélná chodba mohla být na pravé straně přepažena příčkou, čímž vznikl u severovýchodního nároží menší kabinet. Levá strana chodby je průchozí do tělocvičny napojené obdélným půdorysem kolmo na západní frontu fasády budovy školy.<sup>47)</sup>

Abb. 30: Hradešice, Schulgebäude Nr. 81, vereinfachter Erdgeschossgrundriss und Ansicht von Süden (Zeichnung D. Tuma, 2016).

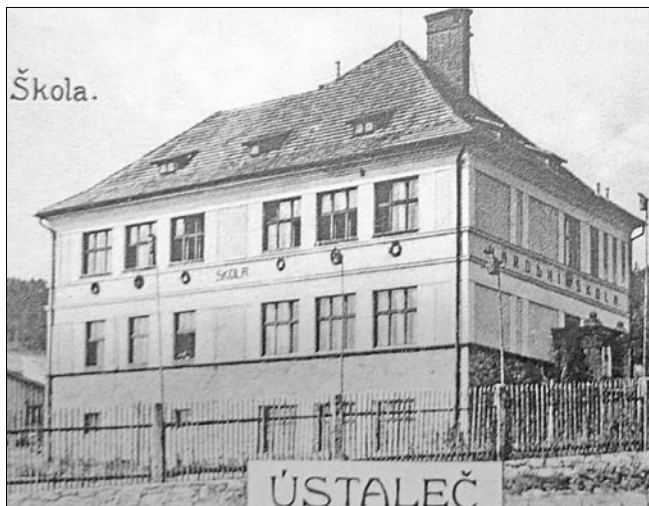
Obr. 31: Ústaleč (okres Klatovy) – pohled na budovy školy v 1. polovině 20. století, foto od východu (reprofoto soukromá sbírka pohlednic a fotografií pana Vavříčky).

Poslední školou vystavěnou na Horažďovicku před druhou světovou válkou byla škola čp. 70 ve vsi **Ústaleč** z roku 1926. Děti ze vsi Ústaleč a Krutěnice původně docházely do čtyř kilometrů vzdálené školy v obci Zavlekov. Dne 16. června roku 1909 obě vsi požádaly o odškolení s úmyslem založit ve vsi Ústaleč samostatnou dvoutřídní obecnou školu. Za tímto účelem bylo vypsáno ofertní řízení a místní školní rada vybrala firmu Aloise Kuldy, architekta a stavitele z Horažďovic, a jeho společníka Karla Maška. Základní kámen k nové budově školy byl položen dne 4. května 1925 a o rok později 25. srpna se konalo její slavnostní otevření (obr. 31).<sup>49)</sup>

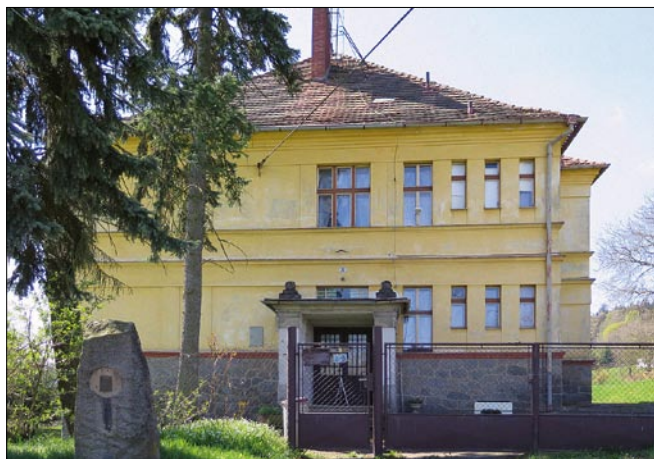
Obr. 32: Ústaleč – vstupní průčelí budovy školy čp. 70 od severu, stav 2016.

Vzhledem k absenci plánové dokumentace se musíme omezit pouze na popis stávajícího stavu budovy. Škola sestává z obdélného základu, z něhož předstupuje k severozápadu rizalit (obr. 32). Na jihozápadě se připojuje křídlo s níže situovaným hřebenem. Stavbu zakrývají valbové střechy. Fasády se dochovaly v intaktní podobě z doby výstavby a poukazují již na maximálně oproštěnou a krajně jednoduchou architekturu inklinující k moderně s dozníváním některých výzdobných prvků fasád a konstrukcí ve stylu secese a nového klasicismu (např. portikus). Horizontalitu podtrhuje pouze podstrešní bohatě profilovaná římsa, průběžná parapetní římsa, kordonová římsa a soklová cihelná římsa (sokl obložen přírodním kamenem). Kolem oken se objevují průběžné horizontální linky s mělkými lizénovými rámy. Fasády jsou prolomeny okny různého formátu a členění, z nichž na první pohled upoutají velká trojdielná okna učeben v patře.

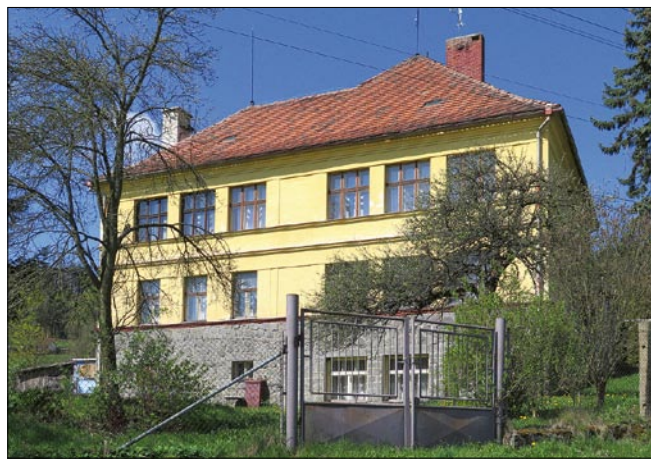
Obr. 34: Ústaleč – stávající pohled na budovu školy čp. 70, stav 2016.

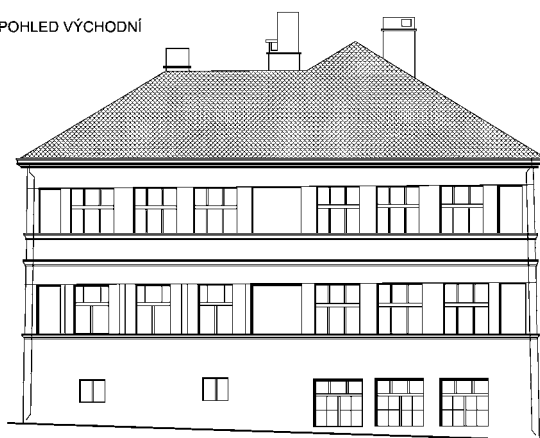
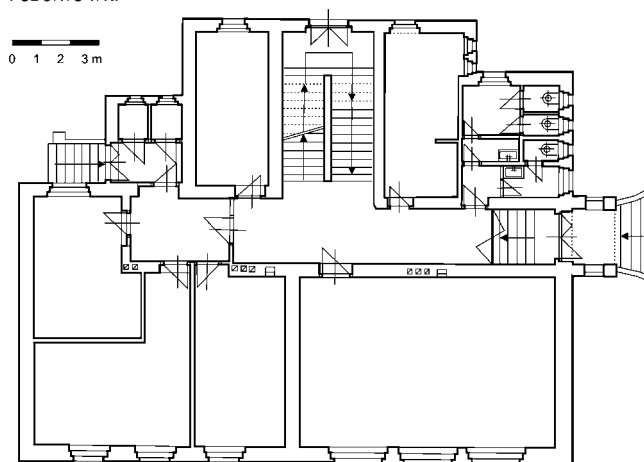
POHLED VÝCHODNÍ

PŮDORYS 1. NP

Obr. 33: Ústaleč – zjednodušený půdorys 1. NP a pohled na budovu školy čp. 70 od východu (kresba D. Tuma, 2016).

Dispozice objektu se zásadně neliší od ostatních zmíněných škol (obr. 33). Komunikační schéma se jeví jako

Abb. 33: Ústaleč, Schulgebäude Nr. 70, vereinfachter Erdgeschossgrundriss und Ansicht von Osten (Zeichnung D. Tuma, 2016).
